東日本大震災復旧工事の状況について (その2) — 仙台塩釜港 (仙台港区) —

一般社団法人 日本埋立浚渫協会 技術委員会

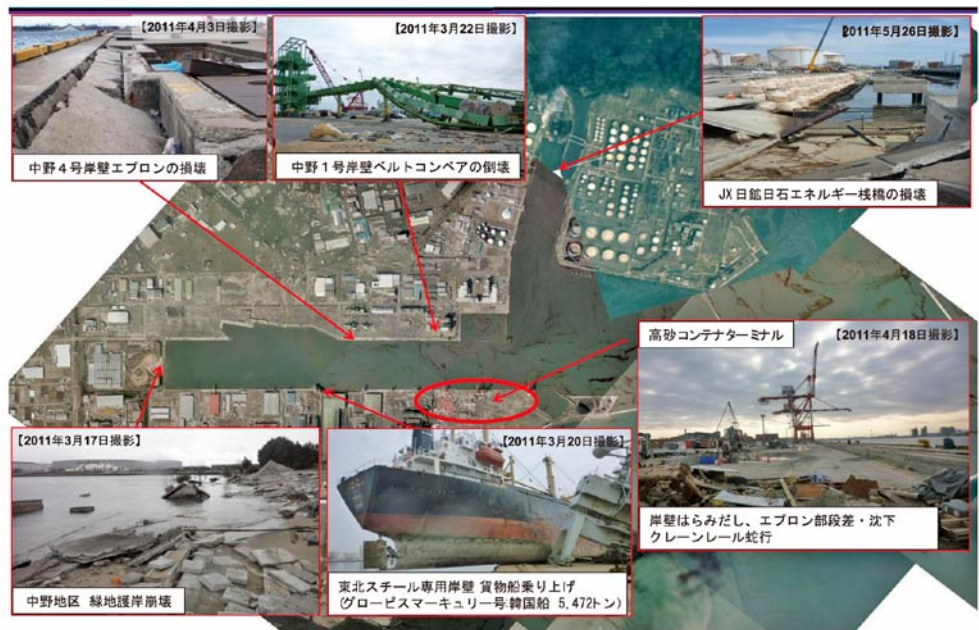
仙台港区の水際線を形成する係留施設は全体的に50～100cm沈下している。外海に近い向洋地区 (高砂コンテナターミナル) では、法線が最大70cmはらみ出し、エプロンの陥没が生じるとともに、ガントリークレーンが4基とも損傷して機能停止状態となった。中央部の中野地区では部分的にエプロン直下に5～80cmの空洞が生じて舗装板の損傷、ふ頭用地との段差、付属施設の損傷が見られた。

写真-1 仙台港区の被災状況 (係留施設)

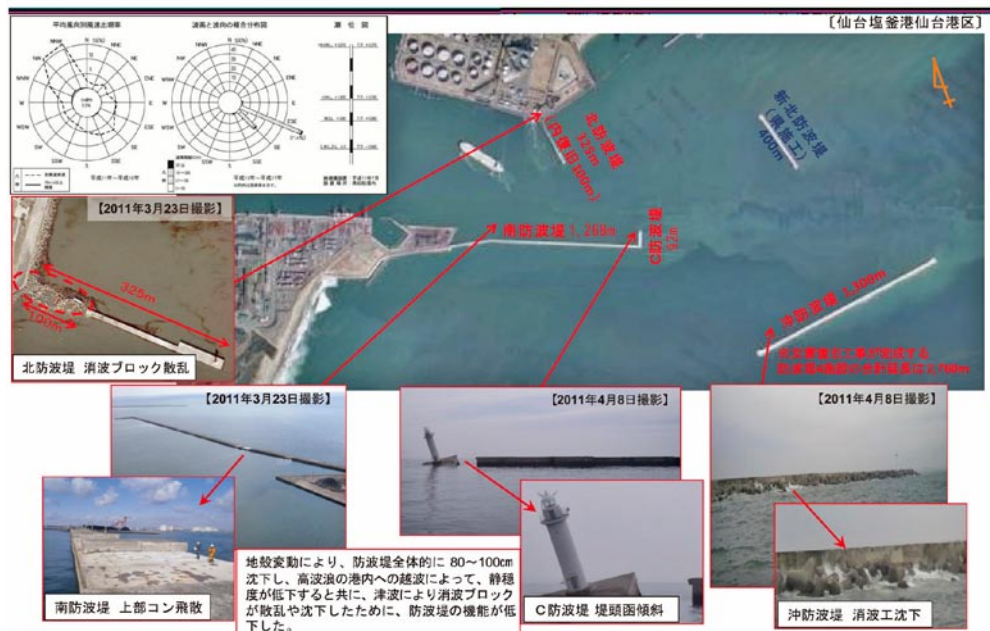
また、長短4本の防波堤はいずれも平均で約80cm沈下している。各防波堤には、ケーソンの移動、消波ブロックの沈

写真-2 仙台港区の被災状況 (外郭施設)

下や散乱、上部工の飛散などが生じているほか、C防波堤では灯台を乗せた堤頭部の基礎マウンドが洗掘されてケーソンが滑動・傾斜している。

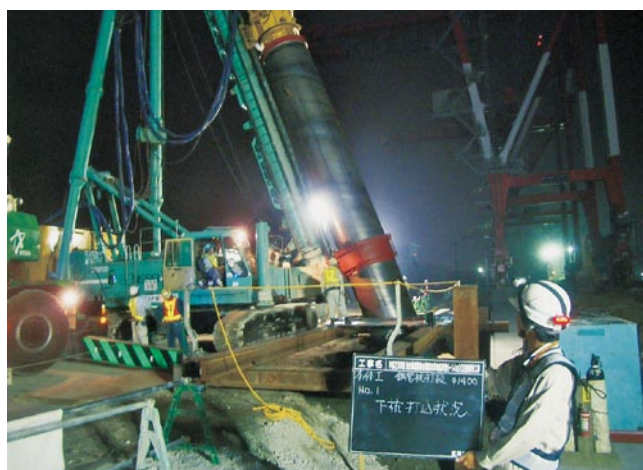
写真-3 鋼管杭打設状況(夜間作業)

○工事内容:被災した仙台塩釜港仙台港区向洋地区高砂2号ふ頭岸壁(-14m)において損傷した舗装版やガントリークレーン基礎の上部を撤去し(写真-4)、新たに鋼管杭を打設後、クレーンレール基礎を再構築し、エプロンをコンクリート舗装にて復旧した工事である。工期は平成23年8月8日から平成24年1月16日であった。

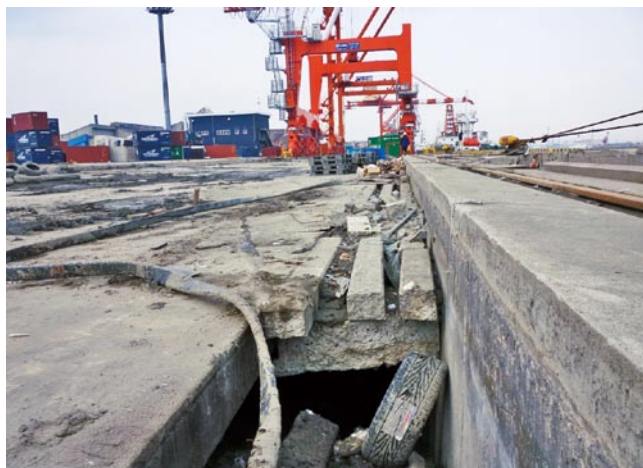
写真-4 クレーンレール基礎上部損傷状況

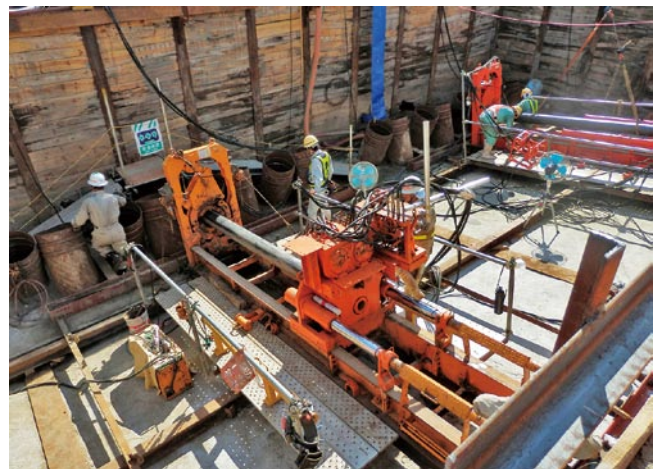
○工事状況：視察時には、2段タイ式工法の控杭の打設が完了し、工事エリアの中央部ではタイ材を通すための埋設管の小口径推進（φ150）が施工されていた（写真-5）。また、推進が終了したエリアでは頂部コンクリートの鉄筋組み立ての段取りが、既設エプロン上ではプレキャスト上部工の床版の鉄筋組み立てが行われていた。

写真-5 2段タイ材埋設管の小口径推進状況

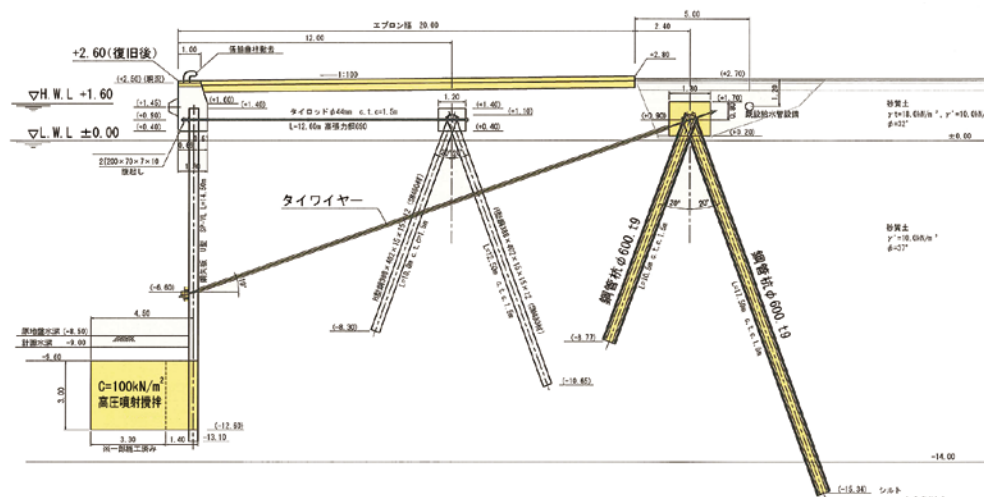
図-1 岸壁部標準断面図（着色が施工部分）

本工事は仙台港区雷神ふ頭を4分割し、2段タイ式工法により補強する最終工区である（図-1）。

○工事内容：本工事は主要工種の耐震・増深を目的とした2段タイ式工法による補強工のほか、沈下したエプロンの嵩上げ、近隣で施工が中断したジャケッ式棧橋のプレキャスト上部工、およびこれらに関

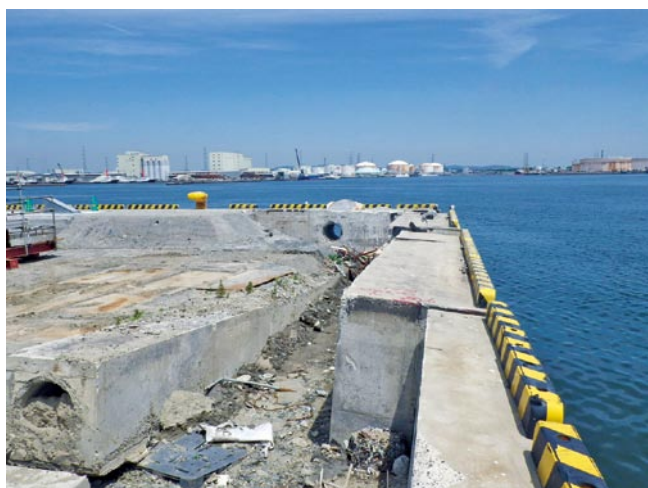
写真-6 施工岸壁の被災状況

- 工事内容: 本工事は、既に供用されている高砂2号岸壁に隣接する被災した岸壁隅角部を、棚式構造として復旧するものである(写真-6)。主な工種は鋼管矢板打込(φ900mm L=16.5m~31.8m) N=23本、鋼管杭打込(φ500mm~φ1,000mm L=14.4m~32.8m) N=21本、上部コンクリート(V=331m³)、コンクリート舗装(A=1,529m²)、裏込割石(5~50kg/個程度)、および鋼管矢板と鋼管杭打設のための全周回転掘削機による先行掘削(φ1,000mm~φ1,500mm N=18本)である。当初工期は平成

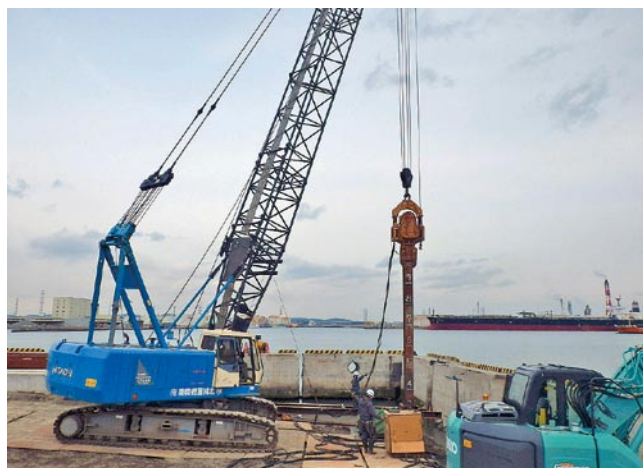
写真-7 仮設杭打設状況

年1月21日より既設建造物の撤去に着手した。現在は仮設構台の杭を打設しており、本格的な施工に進む段階である(写真-7)。
