東日本大震災復旧工事の状況について（その3） — 八戸港、久慈港、宮古港 —

一般社団法人 日本埋立浚渫協会 技術委員会

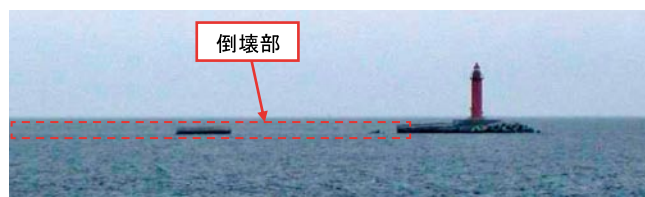
八戸港では、総延長約3,500mの第一線防波堤である八太郎地区北防波堤が大規模に被災した。この北防波堤は中央部(埠頭前面)とハネ部(港口)からなり、中央部の被災延長は約1,400m(ケーソン60函)、ハネ部の被災延長は約700m(ケーソン44函)に達した。特にハネ部のケーソンは、堤頭函を残して(写真-1)ほぼすべてのケーソンが倒壊した。

写真-1 八太郎地区北防波堤(ハネ部)の被災状況

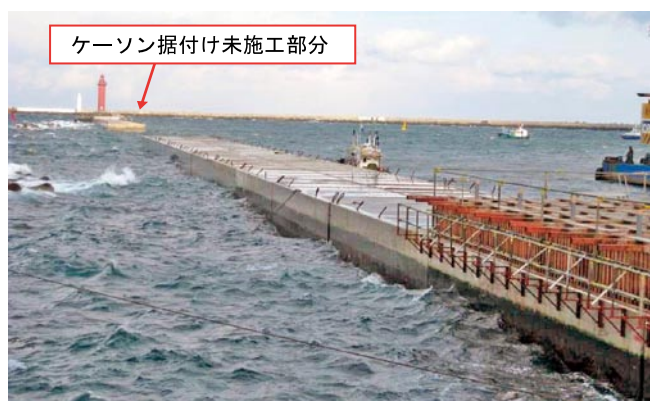
視察当日は交通船で中央部ケーソン上に登り、④上部工工事を見学することができた(写真-2)。ケーソンの据付が全て完了していないため、上部工と消波工の施工が全域においてできず、工期延長となる見込みとのことであった。ケーソン据付未施工(①②工事)の理由は、ケーソンの支給が遅れているためとのことだった。工事が輻輳しているため、工種の遅れが次々に積み重なる現場が生じた。

写真-2 北防波堤上よりハネ部縁端を望む (④工事)

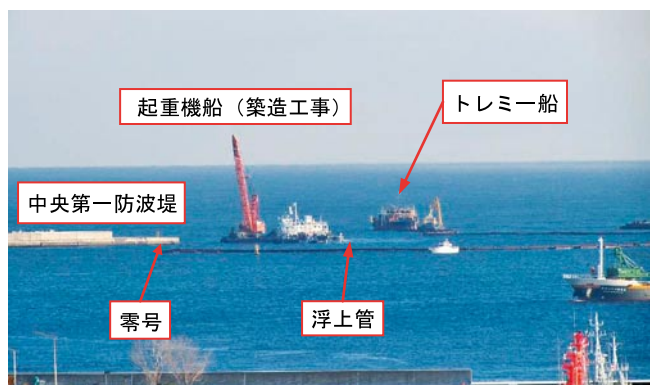
写真-3 外港地区開口部の施工 (③⑤工事) 状況

⑤工事のポンプ浚渫は荒天により稼働率が低下していた。また③築造工事は、⑤基礎工事の埋め戻し作業

に伴う濁り発生により水中視界が不良となり、潜水作業に支障を生じて中止を余儀なくされている。

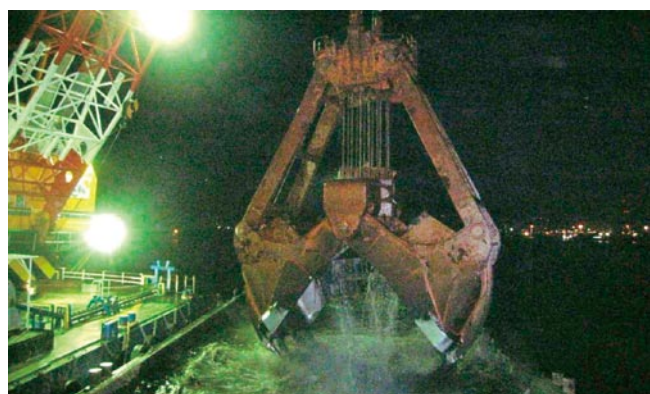
写真-4 夜間の航路泊地浚渫 (⑥工事) 状況

⑥浚渫工事は天候不良による遅延、浚渫船の退避や入出港船舶による施工制限による施工時間の減少、および予期せぬ障害物の発生などにより、工事が遅延していた。写真の通り夜間作業となっている。

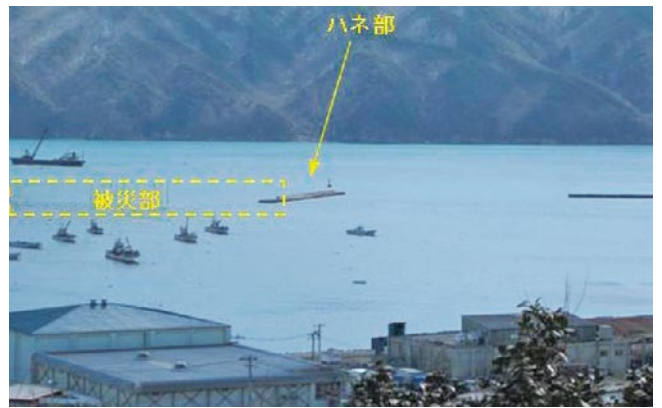
写真-6 出崎防波堤(③工事)の被災状況

る鎌ヶ崎地区及び出崎地区前面に位置する出崎防波堤(③工事)は、ハネ部を残して全壊し、神林地区南防波堤(⑥工事)も全長にわたり損壊した。

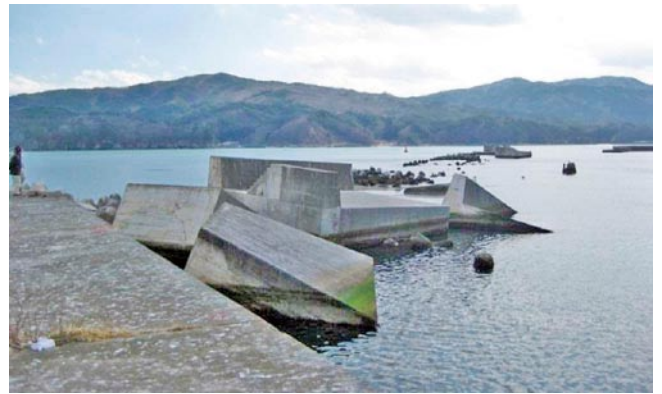
写真-7 神林地区南防波堤(⑥工事)の被災状況

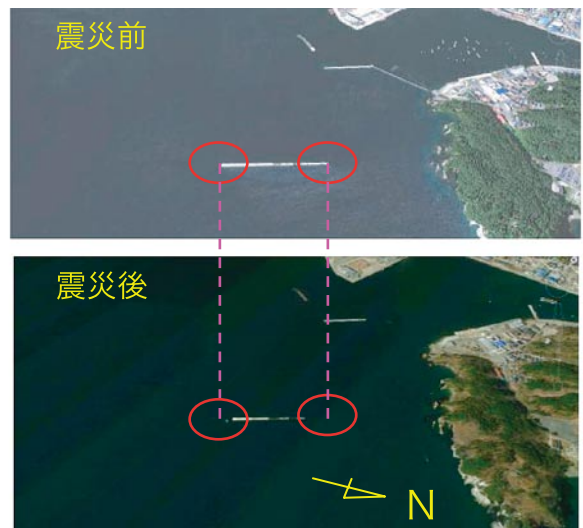
鎌ヶ崎地区及び出崎地区の静穏度を確保するため整備中であった竜神崎防波堤(⑤工事)は、北側端部5函、南側端部6函のケーソンが倒壊・水没した。

写真-8 竜神崎防波堤の被災状況

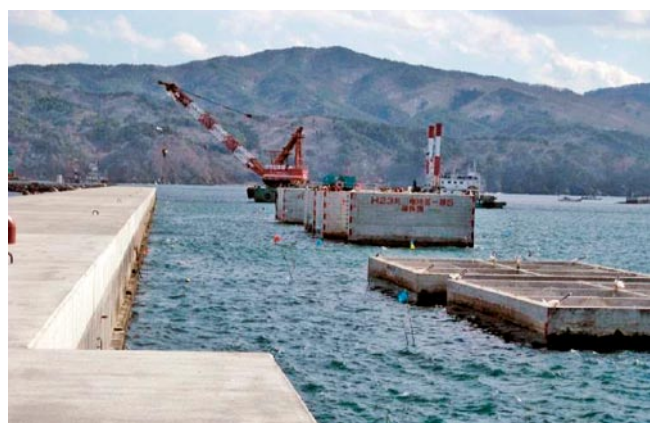
今回の視察では、陸路伝いに見学することができた。災害復旧工事は、竜神崎・鯨ヶ崎・出崎・藤原・神林の各地区における25施設全ての工事が発注済みとなっている。藤原地区の防波堤(⑧工事)は、上部の嵩上げ工事が終了し、竜神崎防波堤(⑤工事)に据え付けられるケーソンが仮置きされていた(写真-9)。鯨ヶ崎地区・出崎地区、藤原地区の岸壁は、利用者と調整を図りながらエプロン舗装等の復旧工事が進められていた(①②③工事)。

写真-9 嵩上げが終了した藤原防波堤と、その背後に仮置きされた竜神崎防波堤用ケーソン

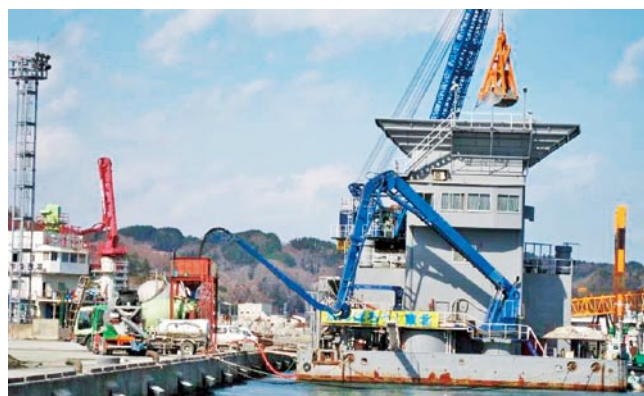
宮古港では、コンクリートの供給能力不足が深刻であった。コンクリートミキサー車を引き連れたコンクリートプラント船の投入(写真-10)など対策が取られているが、ブロック製作やケーソン製作の遅れが建造工事の遅れにつながり、上部工嵩上工事にも影響を与えていた。

生コン単価については、品質確保のため厳冬期の練り水に温水を使用するが、その費用増に対する悩みが聞かれた。また、ほとんどのコンクリートプラント船は温水用ボイラー設備を備えておらず、新設しているとのことであった。

写真-10 コンクリート供給不足を補うために投入されたコンクリートプラント船
