東日本大震災復旧工事の状況について（その4） — 小名浜港 —

一般社団法人 日本埋立浚渫協会 技術委員会

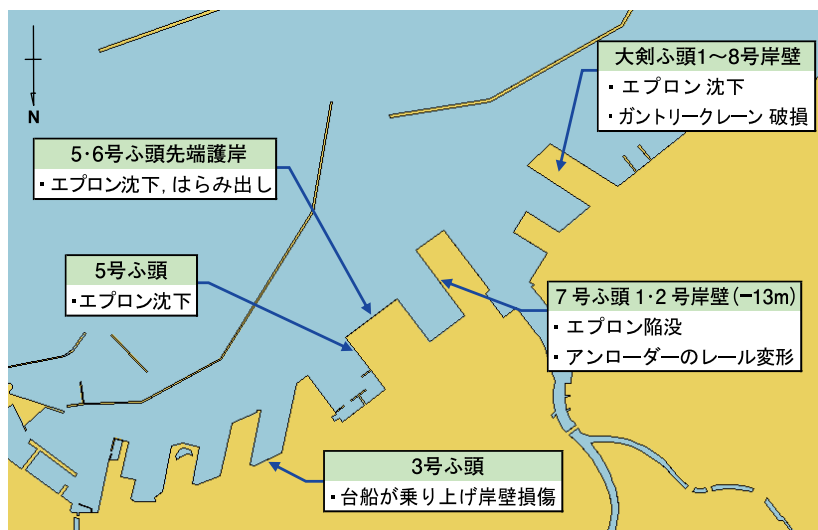
図-1 小名浜港の被災状況

小名浜港の被災状況は、他港と比較して、津波よりも地震に起因する被害が支配的であった。設計値を超える地震力、液状化の影響により、岸壁・護岸構造物本体が被災し、エプロン・ふ頭用地に不同沈下が生じた。また、地震による地殻変動に伴い、小名浜港周辺一帯が一律50cm程度地盤沈下している。小名浜港の被災状況を図-1に示す。

5・6号ふ頭先端護岸では、液状化の影響によりはらみ出しが生じ、最大で4m以上にも及ぶ。背後地盤

は2m程度崩落、陥没している。

防波堤は、地震による地殻変動に伴い、天端が50cm程度下がっている。

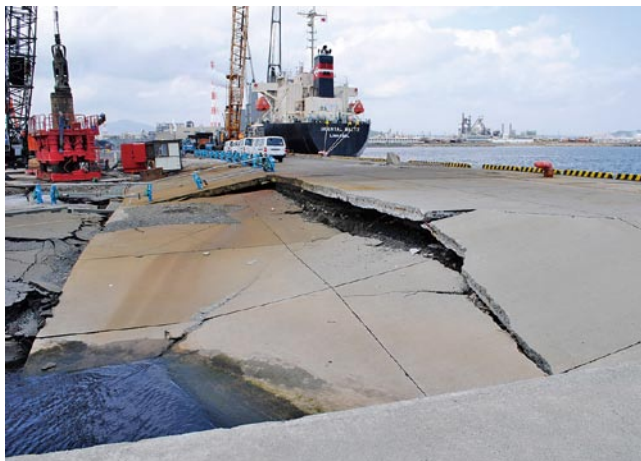
5号ふ頭では、広範囲にエプロンが沈下しており、最大値は75cmに達する（写真-1）。レール基礎が蛇行しており、クレーンの車輪が脱輪している。

写真-1 エプロン沈下の状況（5号ふ頭）

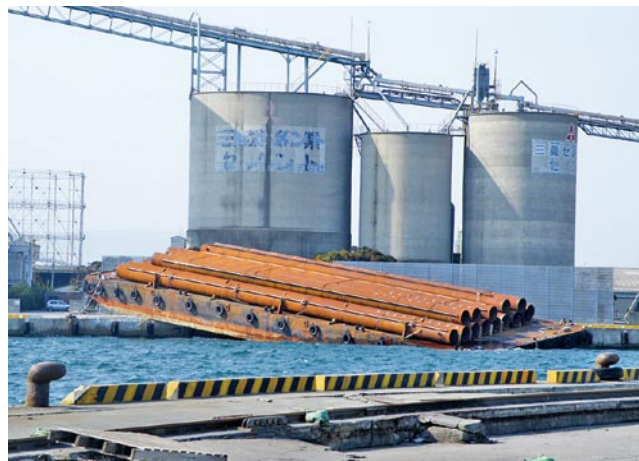
3号ふ頭では、台船が乗り上げ、岸壁が損傷している（写真-2）。

写真-2 台船が岸壁に乗り上げている状況（3号ふ頭）

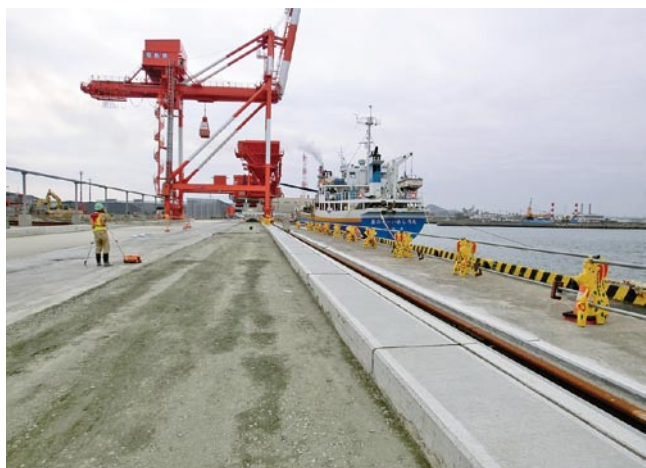
視察時には、舗装工事が行われており（写真-3）、工事全体の進捗率は、76%であった。

写真-3 舗装工事の状況
