東日本大震災復旧工事の状況について（その5） — 釜石港・大船渡港 —

一般社団法人 日本埋立浚渫協会 技術委員会

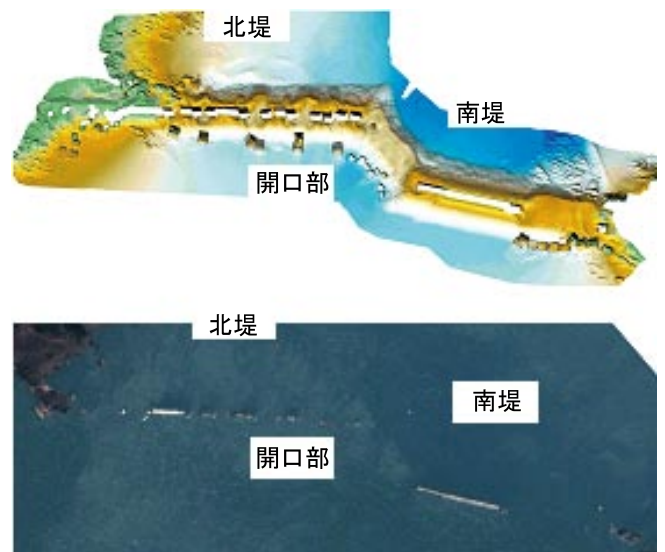
図-2 釜石港湾口防波堤の被災状況
(上はナローマルチビーム測量結果、下は上空写真)

湾口防波堤は、地震により図-2に示すように大きな被害を受けた。被害状況としては、北堤においてはケーソン全44函のうち捨石マウンド上で大きく傾斜したケーソンは15函におよび、マウンドから滑落したケーソンは18函であった。南堤では全22函のうちそ

れぞれ2函および10函であり、開口部では13函すべてのケーソンが捨石マウンドから滑落した。

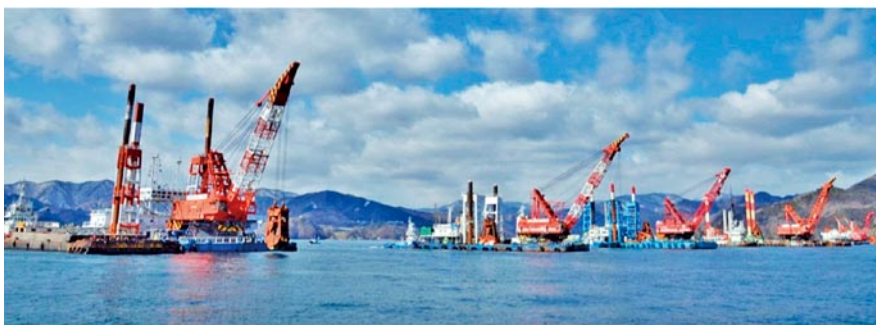
写真-1 ケーソン取り壊し状況(①、②工事)

視察を行った6月5日の段階では、ケーソンの取り壊しはすでに終わっていたが、昨年の6月から今年の2月にかけて、多くの作業船により砕岩棒などを使ってケーソンの取り壊しを行なった(写真-1)。(①、②工事)

取り壊しの過程では、今回取り壊すスリットケーソンは鉄筋量も多く、コンクリートは健全で硬く、しかも被災したケーソンは傾斜していることから、特にスリット部の取り壊しに時間を要した。また、砕岩棒がスリット部へ引っかかったり、硬土盤用グラブの爪が破損するなどの問題も発生したようである。なお、防波堤が撤去されたために港内の静穏度が低下し、作業船の稼働に支障が出るのが予想されたが、幸いなこ

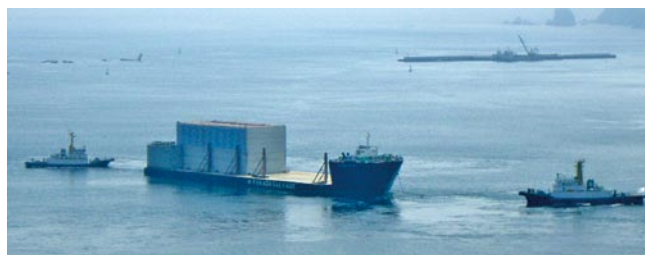
写真-2 釜石港に到着したハイブリッドケーソン

湾口防波堤(南堤)で採用された長さ50mのハイブリッドケーソン(写真-2)は、視察日の翌日に到着したため、直接見ることはできなかったが、準備の状況を確認した。据付に当たっては、事前に動揺解析を実施し、水位計などのセンサーを用いた注水管理が予定されていた。また、ケーソン本体が軽いため、据付後には、できるだけ速やかに中詰めを行って安定させる必要があるが、昼夜施工できる体制を構築することが難しく、その対応に苦慮していた(④、⑤工事)。

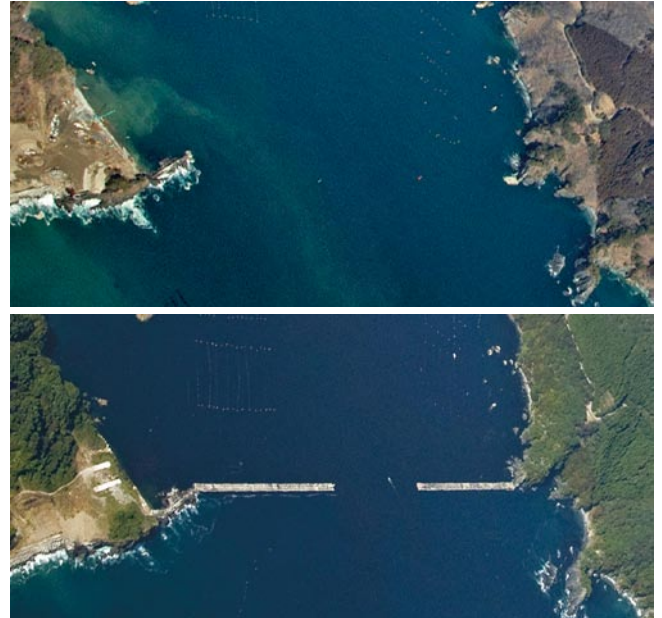
写真-3 大船渡湾口防波堤の被災状況(上は震災後、下は震災前)

大船渡港の湾口防波堤は、震災により取付部を除くすべてのケーソンが捨石マウンドから滑落するとともに、捨石マウンドの天端は津波の影響により 5~15m 程度低くなった(写真-3)。

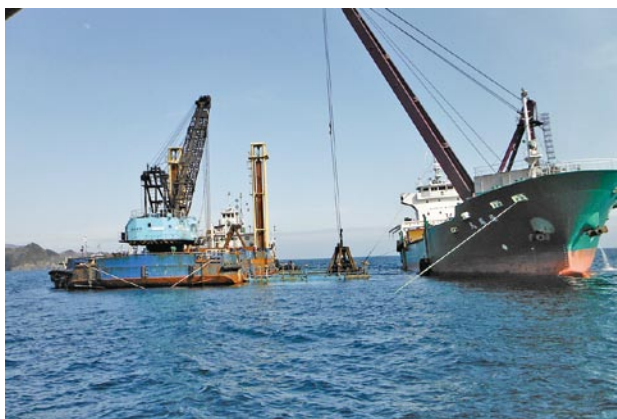
写真-4 汚濁防止柵を使用しての基礎捨石工(⑤工事)

大船渡港内には、カキ、ホタテなどの養殖いかがが所狭しと設置されており、復旧工事に当たっては漁業者の理解が得られないと進めることができない状況にあった。たとえば、基礎捨石および被覆石の投入作業においては、汚濁防止柵を設置し、その中に投石することで汚濁拡散を防止するとともに、日々各所で水質調査を行いながら、マウンドの築造を行っていた(写真-4) (⑤工事)。

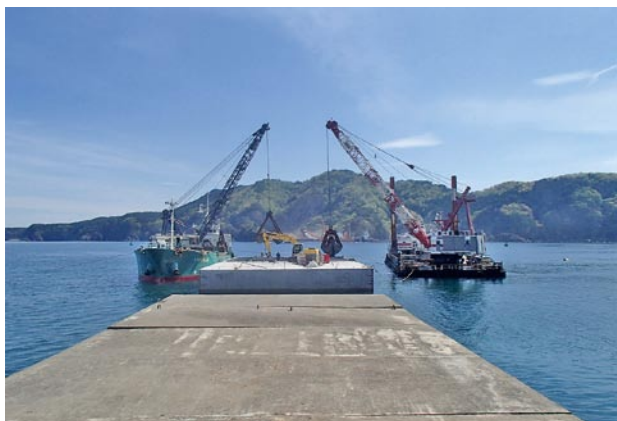
写真-5 ケーソンの中詰め状況(①工事)

視察時には、既にケーソン3函が据え付けられており、中詰めを行っていたが(写真-5)、中詰めの石材は県内産を調達できるようであった(①工事)。

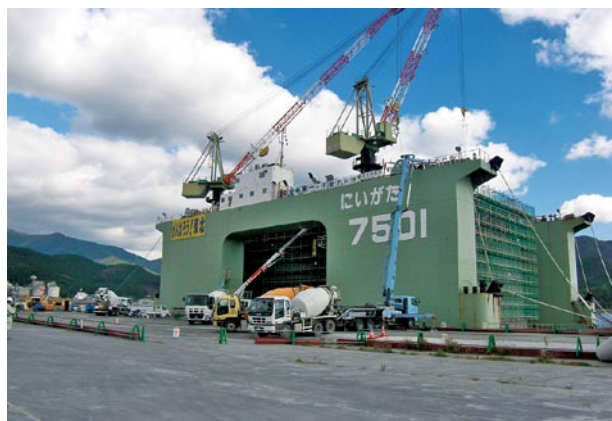
写真-6 ケーソンの製作状況(②工事)

ケーソン製作に関しては、視察時にはフローティングドック上で2函が完成し、翌日に進水する予定であった(写真-6)。震災後、多くの地域で生コンクリートが不足しているが、大船渡港ではケーソン製作工事は地元の生コンクリート工場を使用し、湾口地区工事へはコンクリートミキサー船により生コンクリートを供給することで、比較的順調に調達されている(②工事)。
