『無線式 LAN ボート(仮称)』を用いた 港湾構造物の点検・診断システム

五洋建設株式会社 本社 船舶機械部 本山 昇

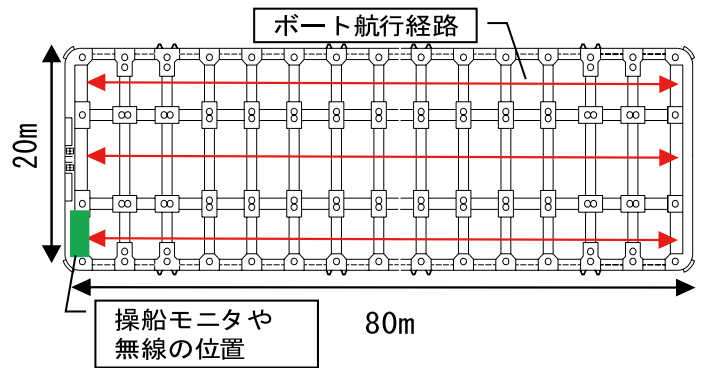
図-3 栈橋平面図および航行ルート

建設から45年が経過した、全長80m×全幅20mの栈橋上部工下面の梁とスラブを対象に現場実証試験を行った(図-3)。

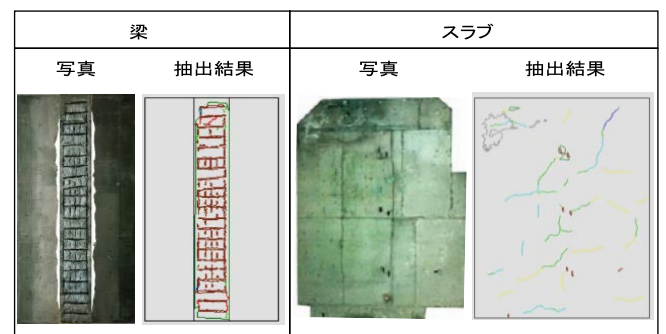
図-5 変状抽出結果の一例

ボートによる点検・調査によって得られた画像から、構造物の3Dモデルを作成し、梁とスラブの変状を抽出した(図-4、図-5)。梁部では、かぶりコンクリートが剥落し、鉄筋の露出が生じており、スラブでは、ひび割れや鋼材露出などの変状が確認された。

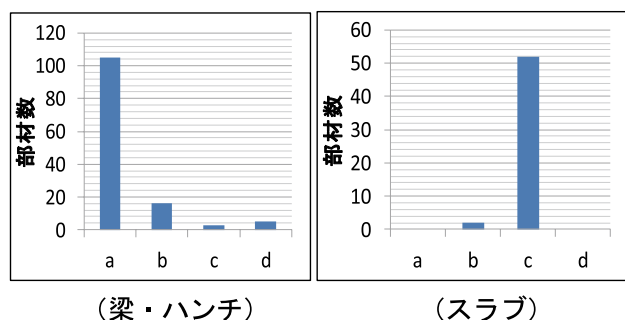
図-7 劣化度の分布

劣化度判定を行った部材数は、梁が129箇所、スラブが54箇所である。点検・調査を行った栈橋は劣化が進行しており、梁部では約80%がa判定、スラブでは約96%がc判定であり、スラブに比べて梁部は劣化が進行していることが確認された(図-7)。

試験を行った栈橋では、本試験による調査の1年前に従来手法による劣化診断が行われており、その診断結果と、今回実施した本システムによる診断結果との比較を行った。その結果、スラブについての結果はすべて一致し、梁部では約90%(116箇所/129箇所)の一致であった。約10%異なった原因としては、1年前の調査から本試験による調査の間に劣化が進行したこと

や、鉄筋軸方向のひび割れが長さに関係なくb判定とされていることが考えられる。また、ひび割れ幅3mm以上の抽出不足も原因の一つと考えられ、これは抽出する幅が広すぎることや、光が当たることによってひび割れが白くなり、濃淡差を検出できなかったことが原因であると考えられる。
