東日本大震災復旧工事の状況について（その1） — 相馬港 —

社団法人 日本埋立浚渫協会 技術委員会

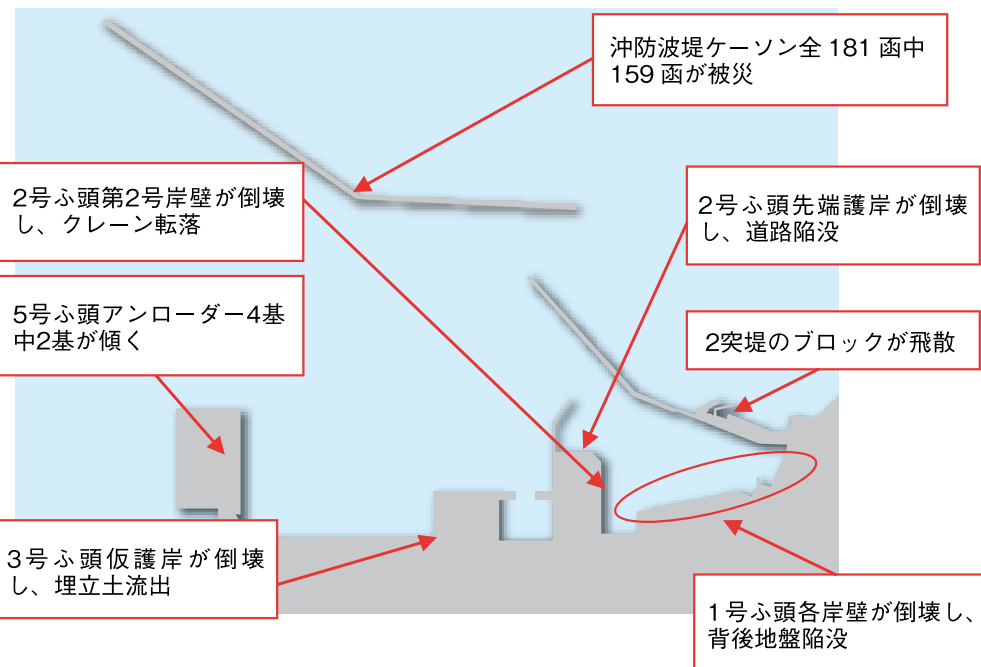
相馬港では約10mの津波が来襲した痕跡が残されており、防波堤、岸壁、護岸、上屋、荷役施設だけでなく、周辺の住宅などでも大きな被害が発生した。相馬港の被災状況を図-1に示す。

図-1 相馬港の被災状況

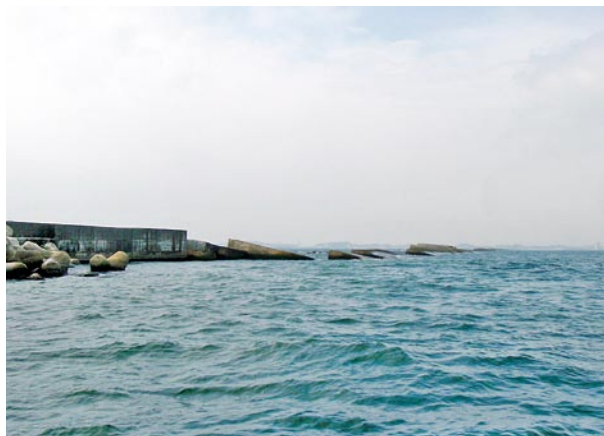
沖防波堤は、ケーソン全181函のうち約9割にあたる159函が転倒や滑動により傾斜、あるいは基礎マウンドから滑落し、一部は完全に水没した。また、防波堤前面の消波ブロックも散乱し、そのほとんどが海中に没した状態であった（写真-1）。

写真-1 沖防波堤被災状況

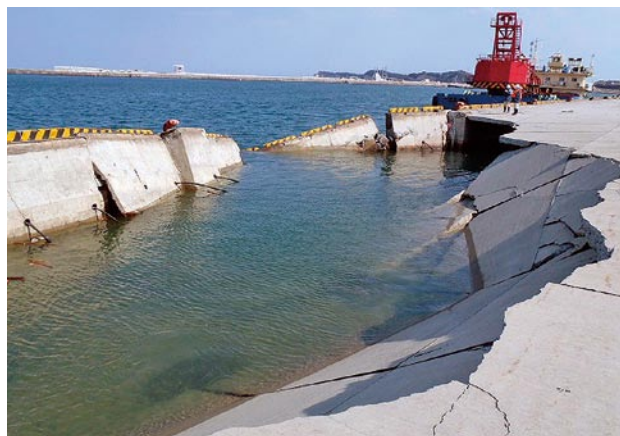
岸壁や護岸の一部では液状化とその後の津波による複合作用により大きな被害が発生した（写真-2）。控

え式鋼矢板岸壁では継手部破損、タイロッド破断、裏埋め土流出、背後舗装版陥没が生じた。

写真-2 タイロッドが破断した岸壁（1号ふ頭）

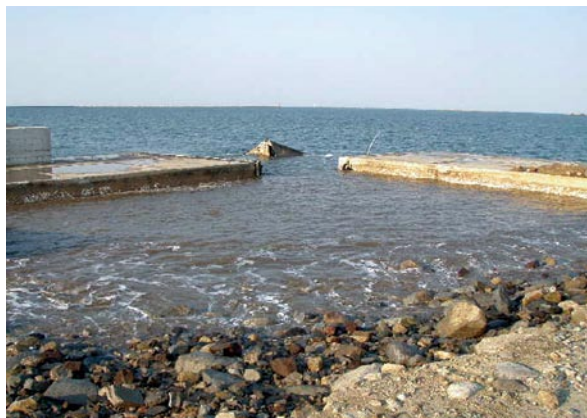
鋼管矢板式岸壁でも法線が移動したり、背後の舗装版に段差が生じた。整備中であった3号ふ頭では、隅角部ケーソンやブロック式の仮護岸が決壊し、埋立土砂が流出した（写真-3）。

写真-3 隅角部ケーソン被災状況 (3号ふ頭)

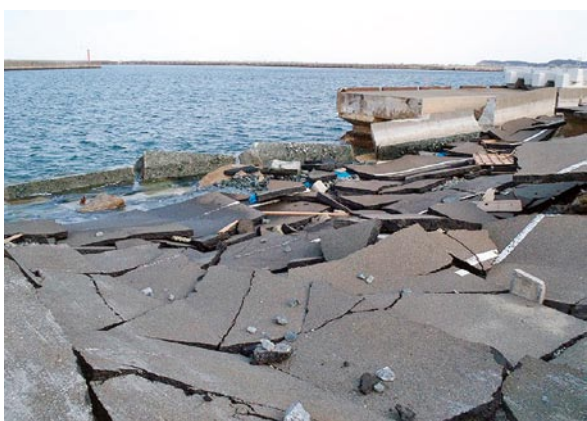
また、2号ふ頭の岸壁も被災し（写真-4）、荷役施設や上屋なども津波や漂流物との衝突などにより、転倒や破損が生じ、使用不能の状態であった。

写真-4 ブロック式護岸被災状況 (2号ふ頭)

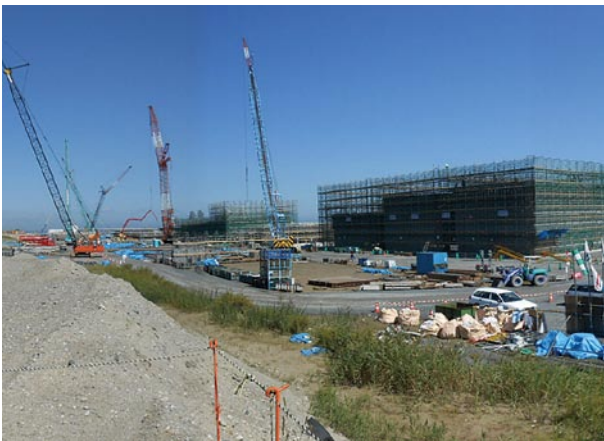
写真-5 ケーソン製作状況

○工事内容：本工事は、東日本大震災において被災した相馬港沖の防波堤の復旧に用いるケーソンの工事であり、陸上でケーソンを12函製作（L20.0m × B15.5m × H12.5mを6函、L20.0m × B15.5m × H12.0mを6函）する。なお、本工事で製作したケーソンは、別工事により起重機船で吊上げ、所定の場所へ据付ける計画である。工期は平成24年6月5日から平成24年11月9日となっている。

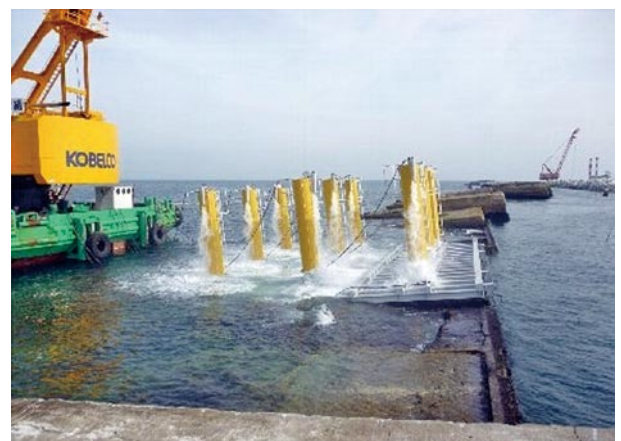
写真-6 ケーソン排水・浮上状況

○工事内容：本工事は、東日本大震災において被災した相馬港沖防波堤の復旧工事で、ケーソンを12函撤去し、そのうち8函を再利用するため浮上・仮置きする（写真-6、7）。また、再浮上させたケーソン（L15.0m × B14.5m × H12.0m）を6函、新たに製作したケーソン（L20.0m × B14.5m × H12.0m）を7函据付ける計画である。工期は平成24年3月23日から平成25年2月28日となっている。

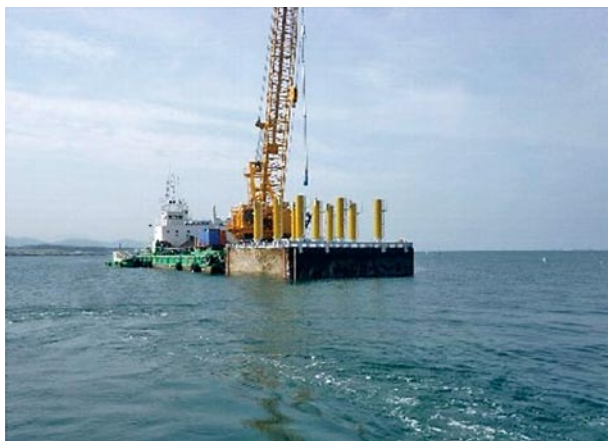
写真-7 ケーソン曳航状況

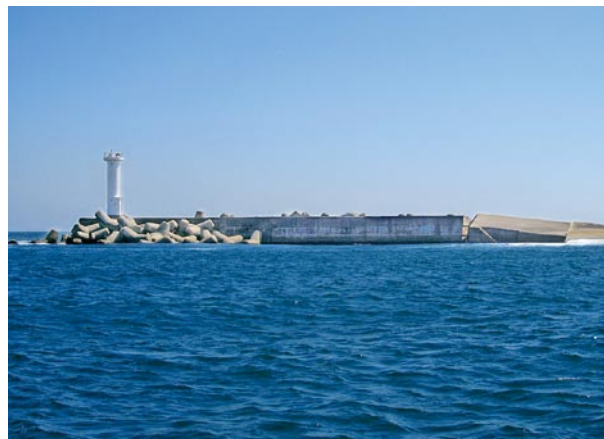
沖防波堤は先端の堤頭函が残っているのみで（写真-8）、延長 2,730m の沖防波堤がほぼ全壊しており、

写真-8 損傷が比較的小さかった堤頭函

今回の地震による津波エネルギーの桁違いの強大さを改めて思い知らされた。辛うじて残った堤頭函の構造が、津波に抵抗する「粘り強い防波堤構造」を考える上での重要なヒントになるのではないかと感じた。
