伊豆大島における災害復旧工事の状況について

— 元町港、元町漁港 —

五洋建設株式会社 東京土木支店大島工事事務所 工事所長 小濱 隆一郎

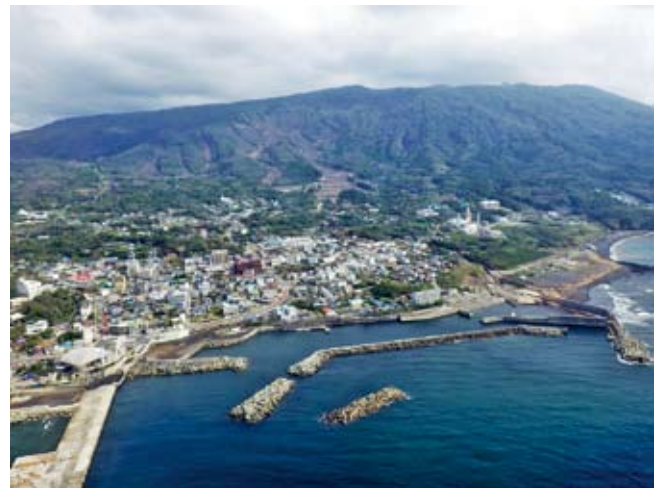
写真-1 大島町元町地区の被災状況

台風第26号は、10月16日未明から明け方にかけて伊豆諸島に最も接近し、北部を中心に非常に激しい雨となった。特に伊豆大島(元町)では、1時間に122.5ミリの猛烈な雨が降り、降り始め(15日午前6時)からの24時間降水量では824.0ミリの観測した。この記録的大雨により、地表面(溶岩)に堆積した火山灰を主体とする表層土が飽和し、表層崩壊を起し土石流が発生したと見られている。表層崩壊の多くが狭い範囲に集中していることや多量の流木が一時的に土砂ダムを形成し、それらが決壊したことにより、大量の泥流や流木が一気に市街地や元町港・元町漁港、また、周辺の海岸に流れ込んだ(図-1、図-2、写真-1)。

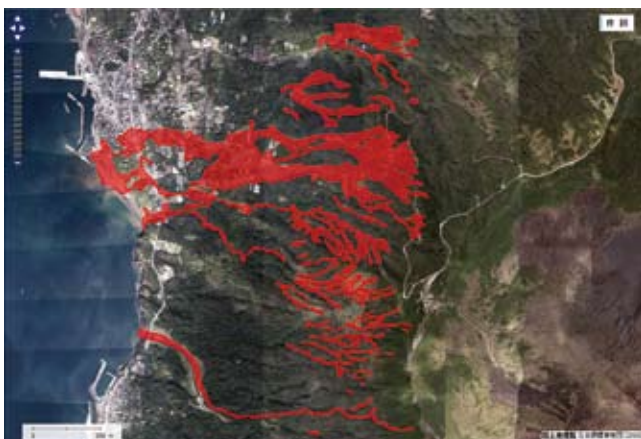
図-1 元町地区の土砂流出箇所位置図

※赤いハッチ部が土砂流出箇所を示す

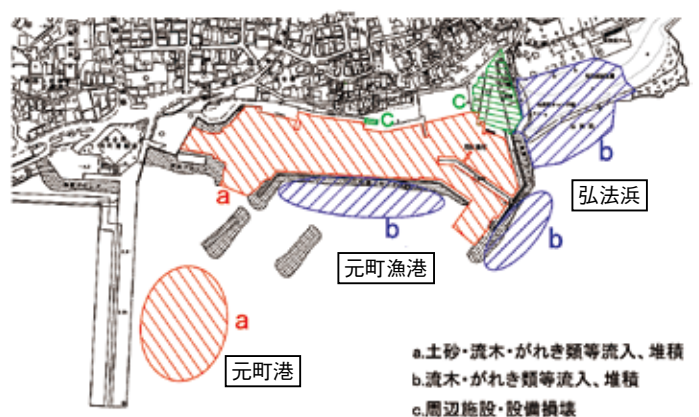
図-2 元町港・元町漁港被災状況の平面位置図

a.土砂・流木・がれき類等流入、堆積
b.流木・がれき類等流入、堆積
c.周辺施設・設備損壊

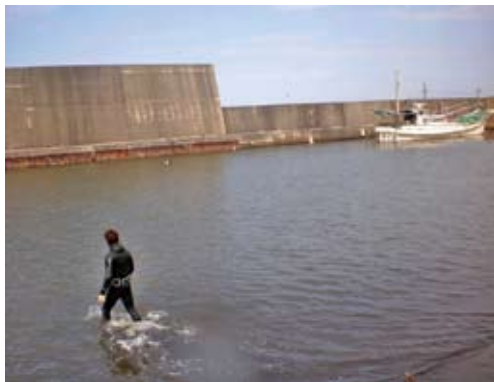
写真-2 元町漁港内の土砂の流入、堆積状況

らず、様々ながれき類が流入、堆積した。漁港内の一部については、流入した土砂の上を立って歩ける高さまで堆積しており、港湾・漁港としての機能が失われた(写真-2、写真-3)。また、周辺の道路や家屋、駐車場に至るまで大量の土砂・流木・がれき類で埋まってしまう事態となった。

元町漁港は主に土砂や流木、がれき類等が堆積しており、被災直後は、島内の限られた建設機械で直ちに土砂の処分を行った。

堆積した土砂や流木の本格的な撤去は、漁港内が堆積物で水深が非常に浅いことや港口の幅が狭いこと、荒天時の退避および作業再開が容易であること等の理由から、バックホウ浚渫船による浚渫方式を採用した。浚渫作業が途切れることなく連続で行えるように腐心し、土運船を2隻体制(後に3隻体制)とした(写真-9、写真-10、写真-11)。

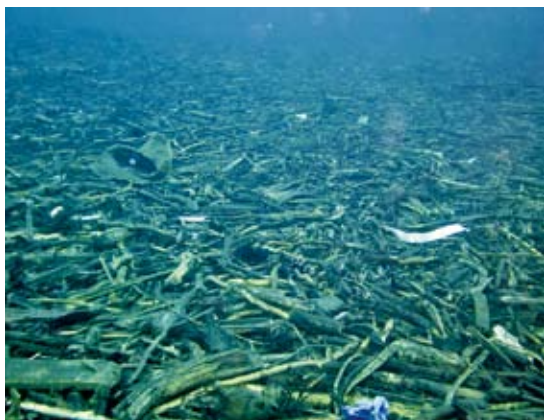
写真-4 元町港南側泊地の流木等堆積状況

元町港の岸壁南側の泊地は大変良好な漁場であったが、大量の流入土砂・流木がそれらを壊してしまった。また、流木が周辺に浮遊した場合、付近を航行する船舶の支障となる恐れがあった(写真-4)。

元町港は特に岸壁南側の泊地部を中心に、大量の流木・がれき類が広範囲にわたって堆積していることから、撤去・海上運搬・陸揚げ作業を連続で行うことが可能な300t吊り起重機船を使用することにした。陸揚げした流木類は、スケルトン仕様やアイアンフォーク仕様のバックホウを使用し、流木、土砂およびがれき類に分別し、それぞれ所定の場所へ搬出した(写真-16、写真-17)。

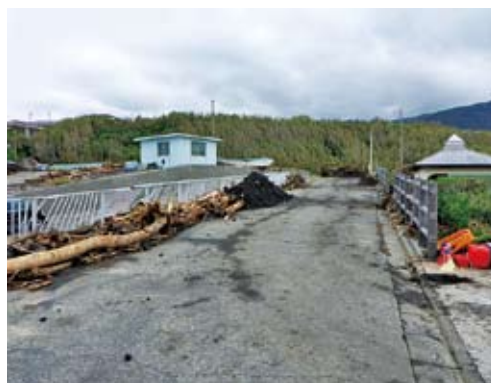
写真-5 転落防止柵の損壊状況

元町漁港に流入した土石流は、漁港内の防舷材や滑木材等の設備、隣設する公園等の施設も損壊させた(写真-5、写真-6)。

元町漁港内の設備や隣接する施設等、損傷・損失したものは原則として原形復旧した。現在、ほとんどの施設・設備は最低限の機能を確保している(写真-18)。

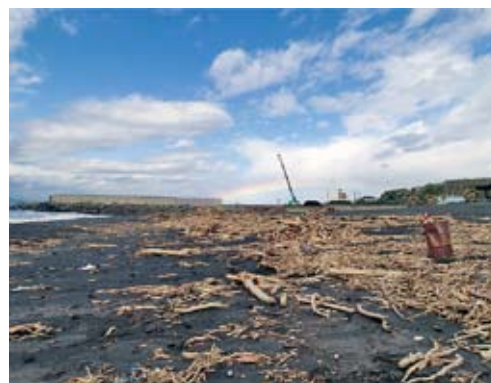
写真-7 弘法浜に打ち上げられた流木・がれき類

広範囲にわたり海に流入した流木やがれき類は弘法浜や周辺海岸に大量に打ち上げられた。あるいは、海底に沈んだままとなり、漁場・藻場を破壊した(写真-7、写真-8)。

弘法浜や周辺海岸に打ち上げられた流木等は、時化等により、再び海へ流出し、航行船舶の支障となる可能性が考えられる。また、景観も良くないことから、速やかに撤去作業を実施した。浜辺での撤去物の陸上運搬に適した不整地運搬車(キャリアダンプ)を別途内地より手配し、活用した(写真-19)。

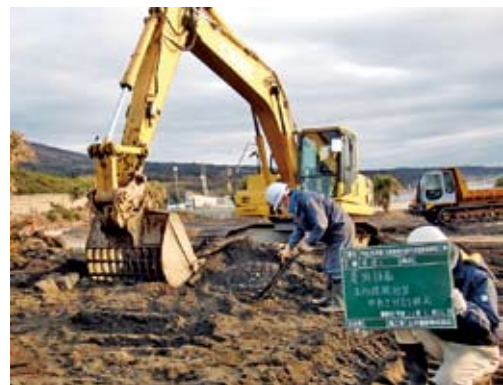
写真-12 土砂分別の作業状況

掘削土砂は含水率が高く、また流木やがれき類も多く混ざっていることから、揚土した土砂は最初に一次仮置場まで運搬・仮置し、十分に曝気した。次にスケルトン仕様のバックホウで土砂の分別作業を行い、土砂、流木およびがれき類をそれぞれ所定の場所までダンプトラックで運搬した(写真-12、写真-13)。

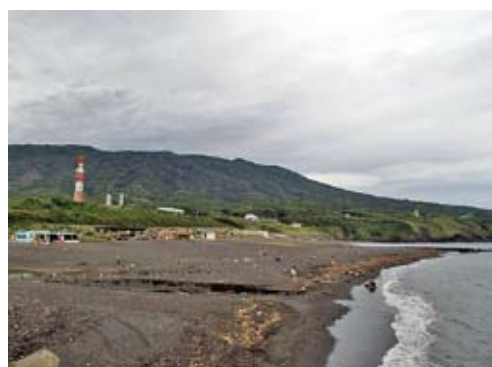
写真-20 弘法浜現況(海開き後)

弘法浜沖合の海底に沈んだ流木やがれき類は、漁場や藻場を壊しているだけでなく、伊豆大島の数少ない海水浴場についても多大な支障をきたしているため、重機や小型船舶、潜水士にて速やかに撤去作業を行い、7月19日の海開きにはこぎつけることができた(写真-20)。
