タンジュンプリオク港における竹杭基礎による防波堤築造について

東洋建設株式会社 タンジュンプリオク港作業所副所長 相川 秀一

1. 工事概要

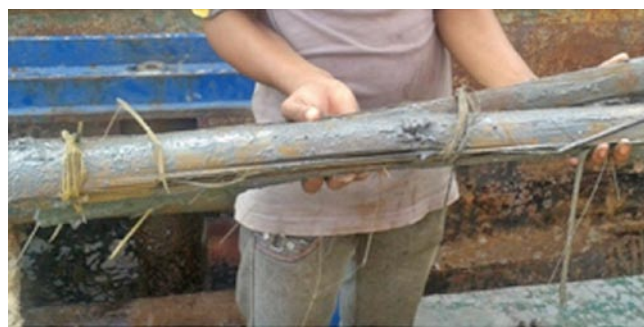
写真-1 撤去した竹杭

竹杭採用にあたって、もっとも懸念されたのが竹の劣化であった。海中に打ち込まれた竹が腐食等せずに数十年の間、機能を維持できるかということが疑問視された。タンジュンプリオク港でも既設防波堤の一部に竹杭基礎の断面が採用されており、今回の工事でこの防波堤を撤去した際、約50年前に打設された竹杭の健全性を確認できた(写真-1)。

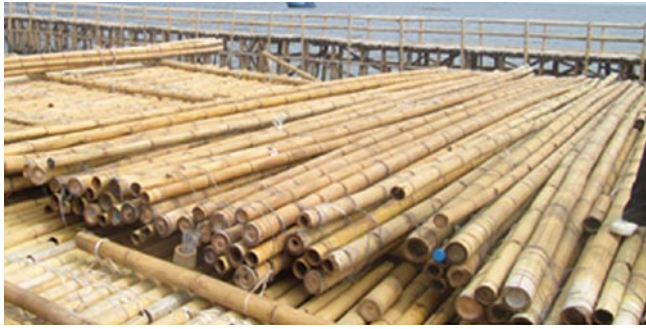
写真-2 竹杭の製作状況

竹杭は7本の竹を写真-2に示すように束ね、直径が30cmの杭となるように製作した。竹自体は直径が一定でないため、上下を交互に組み合わせ、できるだけ径が一定になるようにした。当初、竹杭を組むのに麻ひもが用いられることになっていたが、打設時に竹がバラけるのを防ぐため、スチール製のワイヤーを用いることを提案し承認された。また、フィリピン人のクルーに頼んで製作してもらった手づくりのしの(結束工具)を竹杭を製作する作業員に提供し、その使い方も直接指導したことで、より効率的に竹を固縛することができるようになった。

受入れ基準を設けて品質管理を行った。また、極端に変形しているものや明らかに腐食しているもの等は不適合品として竹杭や竹マットには使用しなかった。竹のサプライヤーは不適合品となった竹をヤードに残置したため、これらの竹を有効利用して、竹杭を運搬するための台船を竹で製作した。竹杭の製作は現場の西側にあるヤードで行い、製作した竹杭を竹台船に積み込み、現場まで海上運搬した。

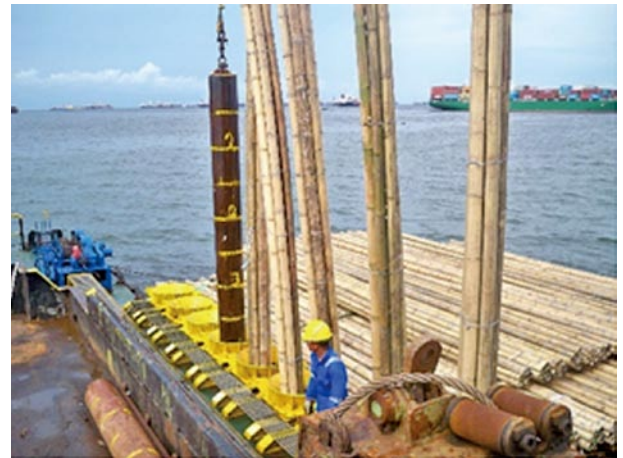
写真-3 試験施工

試験施工で、使用するハンマーを2トンとして、落下高さを調整せずに打設した場合(ハンマーの落下高さは最大で6m)、竹杭の杭頭部が破損することが判明した。そこで、ハンマーの落下高さが常に杭頭から2m以内になるようにコントロールしながら打設することとした。クレーンのオペレーターがハンマーの

落下高さを確認しやすいように、ハンマーや吊りワイヤーにマーキングを施した(写真-3)。

また、試験施工ではハンマー重量の違いによる影響やケーシングに水抜き穴を開けた場合の効果を確認した。ハンマー重量は重い方が当然自沈量も大きく打撃回数も少なくて済む。また、同様にケーシングに水抜き穴を開けた場合、水の抵抗が少なくなるため、自沈量や打撃回数は少なくて済んだ。いずれも竹杭打設中に竹杭が破損することはなかったため、ハンマー重量は2トン、ケーシングに水抜き穴を設けることとした。

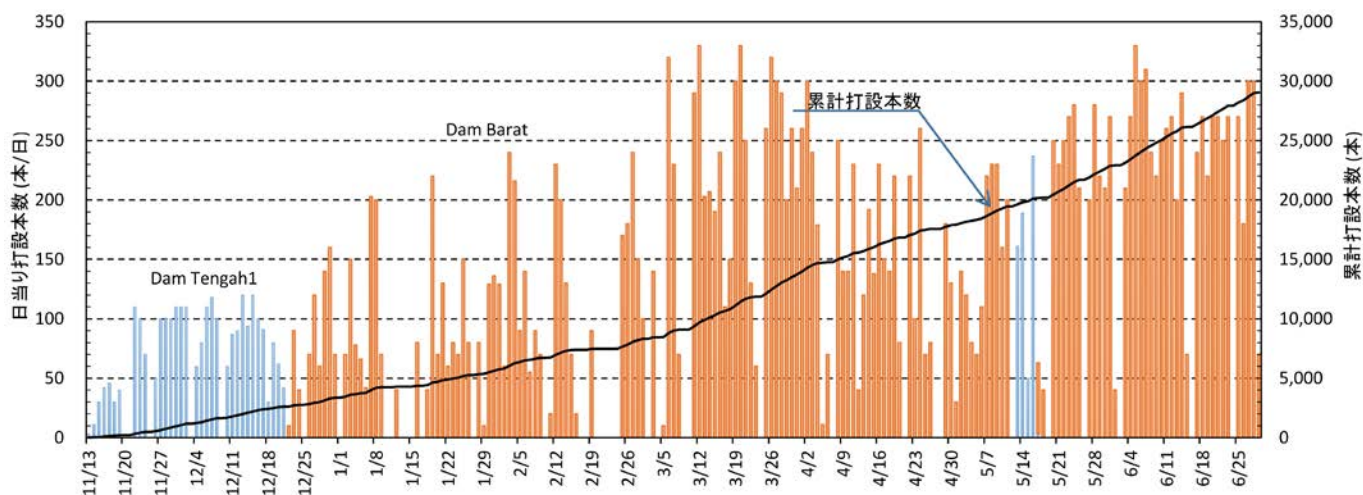
図-5 竹杭の打設実績

日から竹杭の打設を開始した。着手当初は施工の確実性や安全性等を考慮し、昼間だけの作業としていたが、進捗の遅れやモンスーンシーズンは夜間に比較的波浪が静穏になること等を考慮し、年明けからは昼夜での施工体制とした(写真-4)。これによりモンスーンシーズン明けの3月からは日に300本以上打設する日もあった。天候が落ち着いた2013(平成25)年5月以降は日平均で250本となり、2013(平成25)年7月25日に全ての打設が完了した(図-5)。

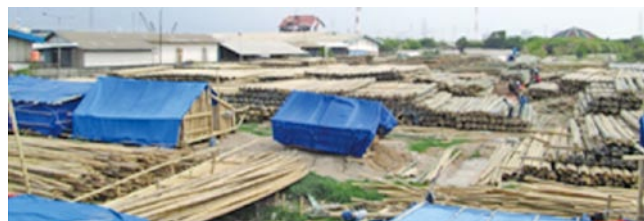
写真-5 竹杭のストック状況

竹杭に使用する竹は西ジャワの各地から調達した。主な調達先はジャワの西端の竹林からトラックにより現場まで陸上運搬した。施工開始当初は竹杭の供給が十分でなく、竹杭の製作が材料待ちで中断することがたびたびあった。施工開始当初の竹杭の供給が少なかった理由のひとつにインドネシアでの商習慣がある。材料を搬入してもその支払いには時間を要し、なかには支払いをしないという悪徳業者が存在する。そこで、サプライヤーからの信用を得るため、材料搬入後、速やかに支払いを実行する方式を採用した。支払い条件を見直してからは十分な量の竹材を調達できるようになった(写真-5)。
