多岐にわたる工事内容を効率的に施工

最上川の河口に位置する酒田港。日本海の荒波が押し寄せる同港では、港を取り囲むように北防波堤(2,000m)、第二北防波堤(計画 2,050mのうち 1,255mが完成)、南防波堤(2,048m)がある。酒田港北港地区防波堤(北)(第二)外築造工事は第二北防波堤の築造工事をはじめ、5ヵ所の防波堤関連工事を施工する。発注者は国土交通省東北地方整備局。施工は株式会社本間組。同社新潟本社管理本部総務部総務課の大越由貴さんが工事現場を訪ね、作業所長の小石修弘氏(東北支店土木部工事課担当課長)に工事内容などを聞き、我が社の現場をレポートした。

工事概要

工事名 酒田港北港地区防波堤（北）(第二)外築造工事
施工場所 山形県酒田市酒田港港内
発注者 国土交通省東北地方整備局
工期 2015年3月30日～2015年11月13日

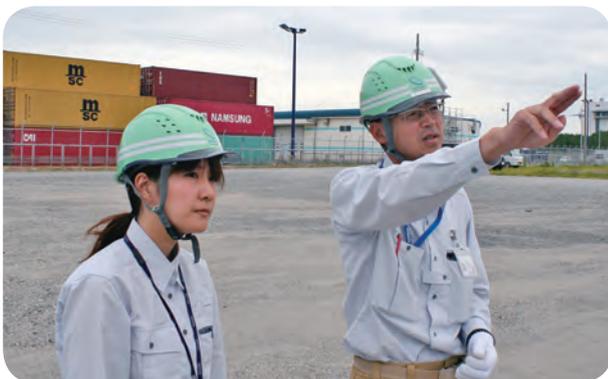
小石 ケーソン前面に設置してある消波ブロックが大きな波で移動する際、側壁に衝突して穴が空くようです。施工方法は、過去の実績を参考にしながら社内検討や発注者協議を重ねて策定しました。まず消波ブロックを取り除き、外側から銅製型枠で蓋をしてケーソン内部にコンクリートを充填します。消波ブロックを取り除く際は、潜水士が消波ブロックの状態を確認し、ワイヤーを掛けながら1個ずつ引き上げます。施工手順を誤ると事故に繋がりがかねない作業ですから、経験豊富な潜水士に施工手順を熟知させ、日々入念な打合せを行って安全に万全を期して施工しました。

消波ブロックの衝突により穴の空いたケーソンを補修

施工は、被災箇所5カ所すべてのコンクリート充填を終え、消波ブロックの再据付も9月初旬には完了する予定です。

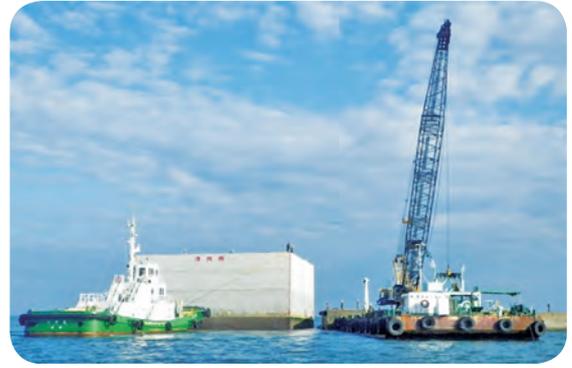
7月22日のケーソン据付作業

ロックを撤去し、事前測量で現地の状況を確認した上で、ケーソン据付のためのマウンド整備を行いました。6月中にはこの作業をほぼ終え、7月上旬に発注者から引き渡されるケーソン(5,280トン)をすぐにも設置する予定でしたが、台風などの影響で工程が遅れ、ケーソンの据付は7月22日となりました。この日は天候にも恵まれ、据付精度も目標に対して2~5cmと良好でした。現在、上部工の施工などを行っています。これと並行して5月には北防波堤の高上げ改良に着手し、6月中旬には完成しています。

酒田港北港地区にある①第二北防波堤の基礎工、本体工(ケーソン 5,280 トン、大きさ 25.0m×22.8m×20.0m)、被覆・根固工、上部工、付属工②第二北防波堤の上部工(構造物)撤去工と復旧工③北防波堤のケーソン穴空き部の補修工④北防波堤の上部工の嵩上げ工、基礎工・消波工⑤南防波堤の消波工を施工する。
