### 防波護岸の遮水対策で津波に強い水産ふ頭を整備

工事名	南防波護岸津波高潮対策工事（その1）
発注者	茨城県
受注者	株木建設・鈴縫工業特定建設工事共同企業体
工事場所	茨城港大洗港区
工期	2018年3月16日～2019年2月28日

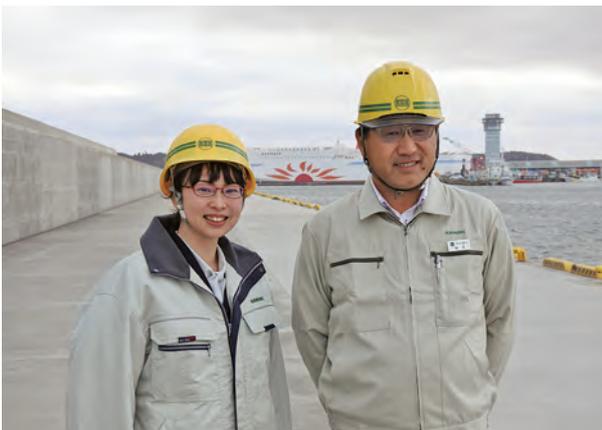
防潮壁と上部工・消波工の嵩上げも実施

**塚本** 今回の工事は南防波護岸のうち一部区間の津波高潮対策工事です。延長は220mで、当社JVが100m、他社JVが120mを分担して施工することになりました。物揚場の遮水対策として、護岸背面の裏埋め土砂と石材を取り除き、コンクリートに置き換えることで堤体を遮水構造に変えます。防潮壁の整備として、東日本大震災時の津波の高さを考慮し、4.5mの高さのコンクリート壁を構築し、さらに高潮と越波対策のため、上部工と消波工の高さを従来よりも約1.1m嵩上げします。

**塚本** まず遮水対策工を行いました。延長が100mありますから、1ロットを10mとして施工しました。既設コンクリートを撤去した後、海拔1.5mの現況地盤から約6.3mの深さまでバックホウで掘削します。水深4.8mまで掘り下げて砂層を確認した後、漏洩防止シートを敷き、裏込め部に水中コンクリートを打設すると遮水対策が完了します。次に上部工の嵩上げを行い、消波工の嵩上げ腹付けのため12.5t型の消波ブロックを据え付けます。並行して防潮壁を構築し、最後にコンクリート舗装を行うと完成です。
