# 東日本大震災

## 港湾施設が果たした役割を検証

### 釜石港の津波防波堤は津波高を4割、遡上高を5割低減・・・・・・・・・・・・・・・・

# 効力を発揮した耐震強化岸壁

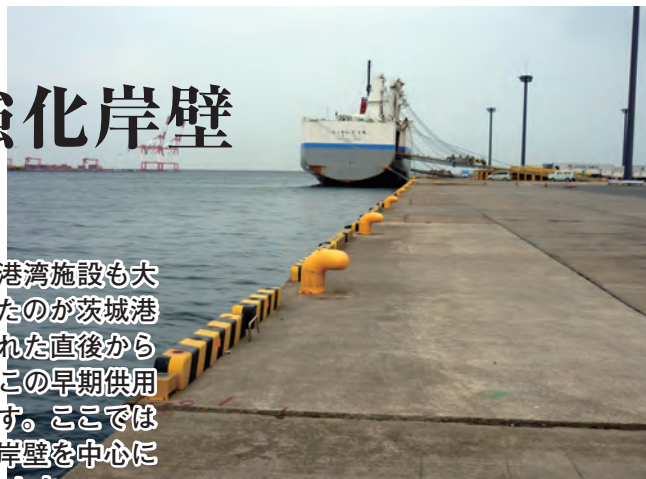
早期供用を再開したA岸壁（手前部分）

その中で最も早く使用できたのが耐震強化岸壁の常陸那珂港区・中央ふ頭 A 岸壁です。A 岸壁は 2006 年 3 月に供用を開始、茨城県内では唯一の耐震強化岸壁でした。現地調査により被害が比較的軽微であることを確認した上で、国土交通省関東地方整備局の支援のもと、接岸のための航路啓開作業を行うため水深や落下物の調査および背後のふ頭用地や臨港道路の復旧を早急に実施しました。

耐震強化された A 岸壁そのものは、被災直後の写真と比べてもほとんど変わらず、無傷であったことがわかりました。しかし、岸壁に接続する背後地は陥没して段差が生じ、応急措置がとられていました。A 岸壁と接続する B 岸壁 (-9m) も被災直後は背後ヤードが沈下し舗装面は大きく割れましたが、応急復旧を行い 3 月 22 日には使用可能となりました。現地を訪問した日は RORO 船が着岸するなど徐々に活気を戻しつつありました。

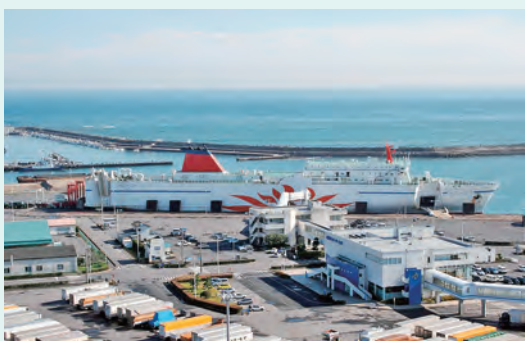
大洗港区の被災前

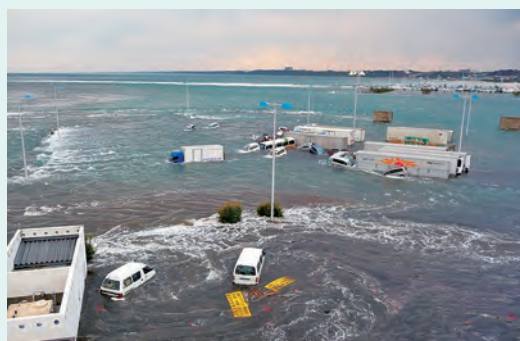
大洗港区の津波の被災状況

- ・津波により中央航路・泊地が埋没
- ・フェリーターミナルがある第3ふ頭地区背後ヤードが陥没・破損

- ・津波により小型船舶が打ち上げられたり、駐車車両が漂流・散乱

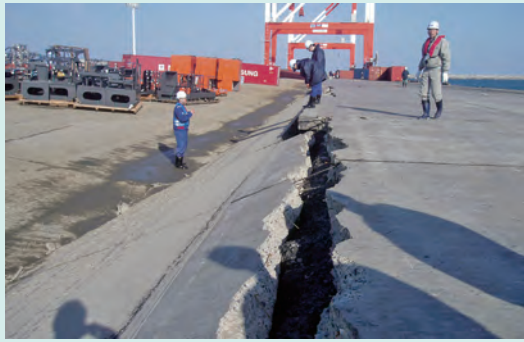
常陸那珂港区北ふ頭外貿の被災の状況

- ・北ふ頭外貿地区の岸壁（-14m、-12m）を中心に、全体的に岸壁の損傷が激しい。特に岸壁背後が液状化により最大1.7m程度沈下
- ・中央ふ頭地区A岸壁（-7.5m、耐震強化岸壁）は岸壁本体の被害はほとんどなく、背後のふ頭用地が一部損壊
- ・臨港道路は液状化による陥没・隆起が発生

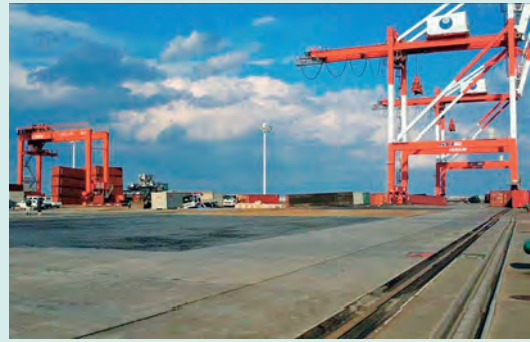
常陸那珂港区北ふ頭外貿の復旧後の状況

中央ふ頭に比べ、北ふ頭の被害は甚大でした。北ふ頭の C、H 岸壁は 3 月 22 日に使用可能となりましたが、B 岸壁 (-12m) の復旧も急がれました。B 岸壁は臨港地区に進出した建設機械メーカーのコマツと日立建機の海外向け機械の積み込みに使用する岸壁だからです。大きく沈下した背後ヤードとの段差を解消し、4 月 1 日には暫定供用を開始。4 月 25 日にはインドネシア向けにコマツが輸出を再開しました。隣接する A 岸壁にあるガントリークレーンの本体は無事でしたが、モーターと電気系統が津波にさらされ使用不能の状態です。また、A ~ C 岸壁にまたがるガントリークレー

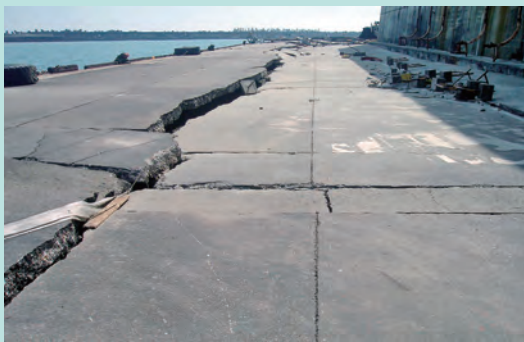
日立港区第1ふ頭1-BC岸壁の被災の状況

- ・各ふ頭地区の岸壁背後が液状化し1m程度の沈下が発生
- ・第1、2、4ふ頭地区は先端部の護岸が流出、岸壁の一部が使用不能
- ・第5ふ頭地区では津波により岸壁背後のふ頭用地に置いてあった自動車の一部炎上

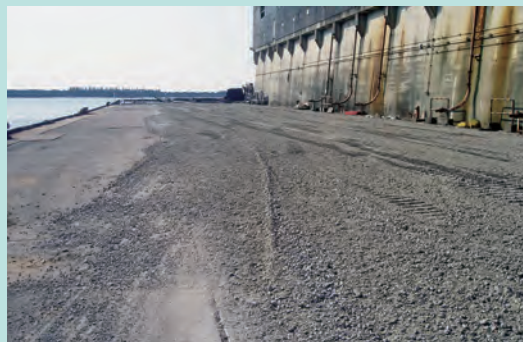
日立港区第1ふ頭1-BC岸壁の復旧後の状況
