海外に見る自然再生と 有害底質処理への新たな取り組み

(社) 日本埋立浚渫協会 第四研究部会 第3ワーキンググループ

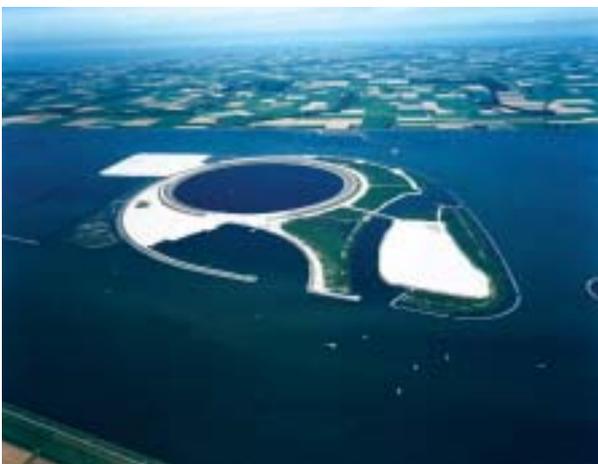
写真-2.1.1 アイセログ処分場全景¹⁾

処分場の規模は直径1kmの円形で、深さ-45mまで掘削されている。周囲は+10m高さの築堤で囲われており、処分容量は2,300万m³にも及ぶ。汚染底質量に比して十分過ぎる程の規模を設定しているのは、今後の対象土量の拡大を予想してのことである。

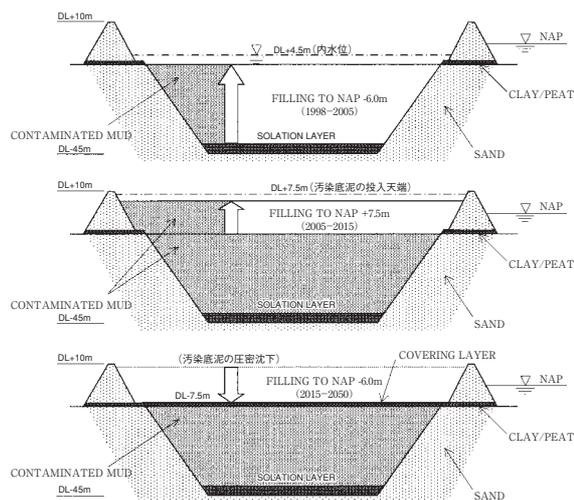
図-2.1.2 処分場断面と施工手順²⁾

汚染物質の移流拡散抑制には以下の思想が組み入れられている。則ち、汚染底質投入開始より10年間は内水位を外水位により-4.5m低下させ、汚染物質の外部への漏出を防止している。水位を低下させている10年の間に、初期に投入された汚染底質は自重圧密が進み不透水性が高まるため、処分場の深い

部分からの移流拡散も低減されると考えている。

このため、処分場法面の大部分にはシートなどの遮水構造は設置されていない。ただし、頂上部に投入される汚染底質は、築堤を透過し移流拡散する可能性が高いため、築堤天端から-6.0mまでの約16m間は、遮水材や粘性土などを用いて水密性を高めている。

処分場の遮水構造は完全さを求めてはならず、汚染物質の地中での移流拡散分析を実施した結果、外部への漏出には数千年程度を要し、かつその時点での汚染濃度は非常に低いものと判断している。汚染物質の移流拡散をある程度許容し、経済性も含めた総合判断により、位置および構造を決定している。我が国の考え方とはやや異なる点であろう。

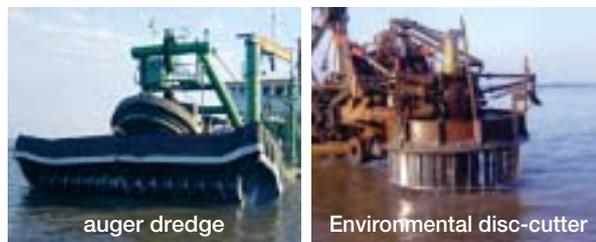
写真-2.1.2 開発された浚渫船³⁾

平均厚さ約50cmの表層汚染底質の浚渫には、新たに開発された3種類の特殊浚渫船が導入されている。「auger dredge」、「dustpan suction dredge」、「environmental disc-cutter」であり、これらは高濃度浚渫船で、ヘッドが特殊な構造となっており、汚染物質の拡散を極力低減している。

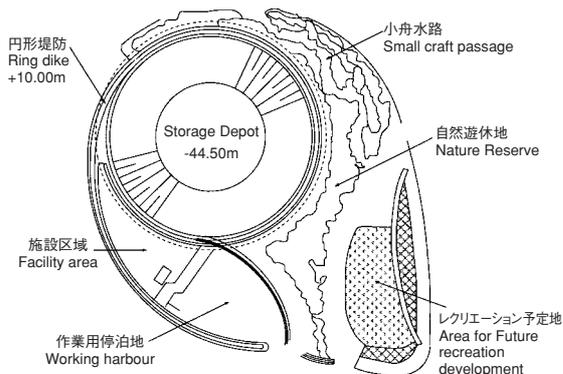
図-2.1.2 処分場の平面計画図²⁾

水底面下処分場周辺には処分場掘削によって発生する土砂により、干潟などの自然環境施設やキャンプ場などのレクリエーション施設を整備し、積極的に自然再生を進めている。

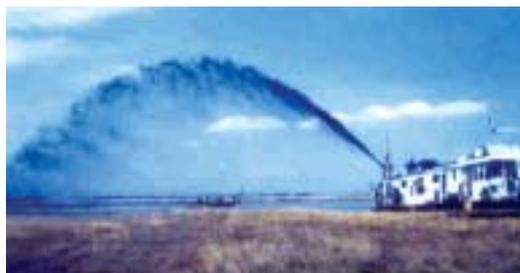
写真-2.2.1 ClassAの処分状況⁵⁾

ClassAの浚渫された底質は、水没しつつある湿地に運搬し、ポンプで吸い上げて噴出する方法で、湿地にある海水の排出と嵩上げに用いられた。現在でも航路浚渫等で発生した浚渫土砂は、年間50万m³程度湿地の嵩上げ（保全）に用いられている。

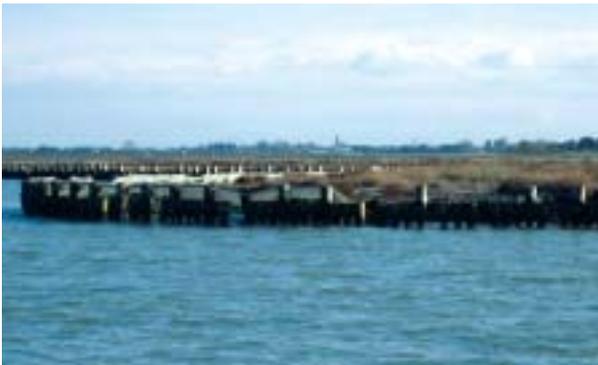
写真-2.2.2 木柵の状況

ClassBの汚染された底質は、木杭と不織布によって囲まれたエリア内に嵩上げ材料として用いられていたが、環境省から反対されて現在はClassCと同等の処分を行っている。

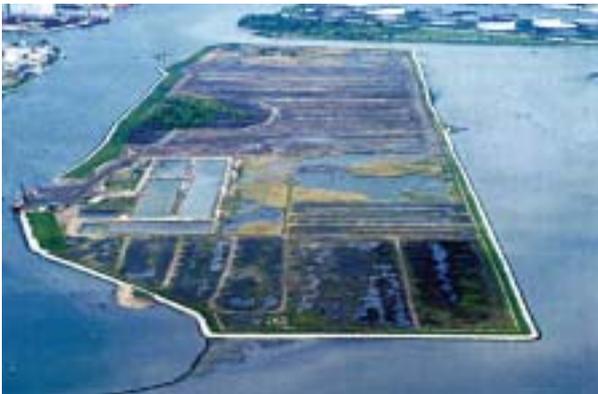
写真-2.2.3 トレッセ (Tresse) 島の状況³⁾

ClassCの汚染された底質は、ラグーン内のトレッセ (Tresse) 島に埋め立てられた。トレッセ島は周囲を鋼矢板で囲まれた管理型埋立地で、覆土された後に植生が施されている。
