東日本大震災復旧工事の状況について（その3） — 八戸港、久慈港、宮古港 —

一般社団法人 日本埋立浚渫協会 技術委員会

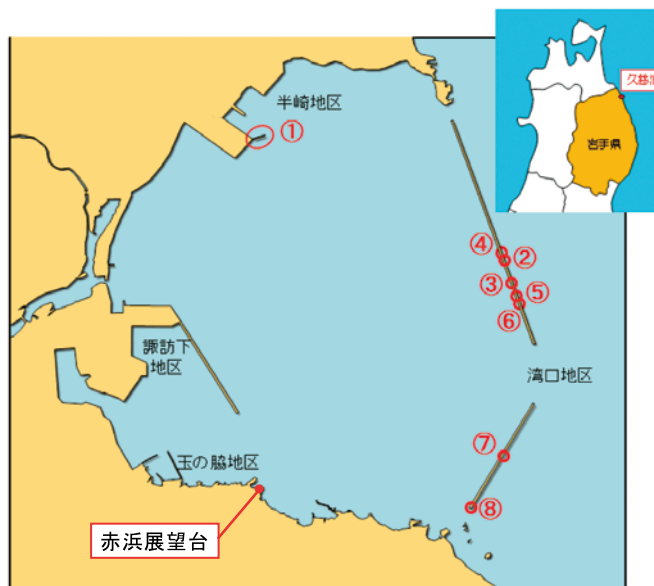
図-3 災害復旧工事位置図(久慈港)

久慈港では、半崎地区の波除堤が全長(253m)にわたり上部コンクリートが全壊し、本体ブロック上部積上部も倒壊した。諏訪下地区では、岸壁渡版の飛散や泊地の埋没、湾口防波堤用仮置ケーソンが流出・損傷した。

また、湾口防波堤では津波の影響により、基礎捨石マウンドの洗掘や消波ブロックの沈下等が発生した。

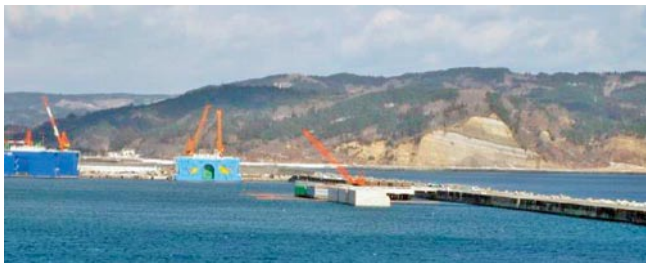
久慈港の湾口防波堤は、北防波堤が計画延長2,700mのうち375m、南防波堤が計画延長1,100mのうち545mの施工中の状態被災している。このような中での冬期施工は厳しく、視察は赤浜展望台からの見学にとどまった。

写真-5 赤浜展望台より諏訪下地区を望む

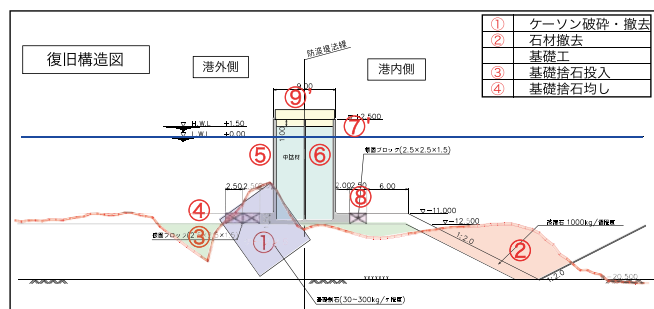
図-5 竜神崎防波堤の復旧断

鎌ヶ崎地区及び出崎地区の静穏度を確保するため整備中であった竜神崎防波堤(⑤工事)は、北側端部5函、南側端部6函のケーソンが倒壊・水没した。
