栈橋鋼管杭補修技術

「鋼板接着併用型タフリードPJ工法」

東亜建設工業株式会社 技術研究開発センター 田中 亮一

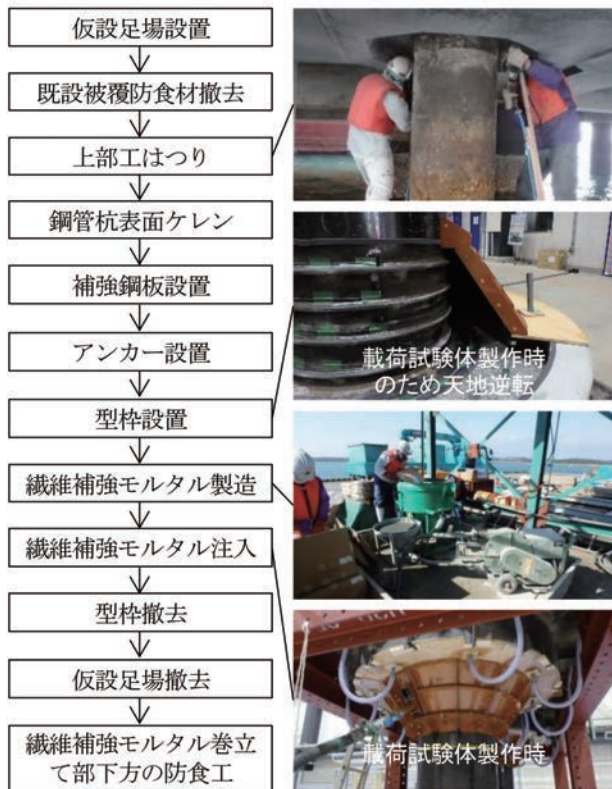
図-6 施工フロー

施工フローを図-6に示す。本工法における特徴的な工種は上部工のはつり、繊維補強モルタルの製造・注入であり、それ以外は既存の補修工法と同様である。なお、前述したとおり繊維補強モルタルは現場製造できるため、栈橋上で製造し、モルタルポンプによって圧送、型枠内に注入することが可能である。

荷重試験体の概要を図-7に示す。本実験では実際の栈橋とは天地逆転の状態を試験体を設置し、上部工側を反力床に固定して水平荷重を行ったため、本図も実栈橋とは天地逆転で示している。補強鋼板の下端(実際の栈橋では上端)は実施工を想定し、杭頭プレートとすみ肉溶接により固定した。繊維補強モルタルによる巻立て部は上部工に100mm根入れさせる形状とし、実際の栈橋を模擬して上向き注入で施工した(図-6右下写真参照)。

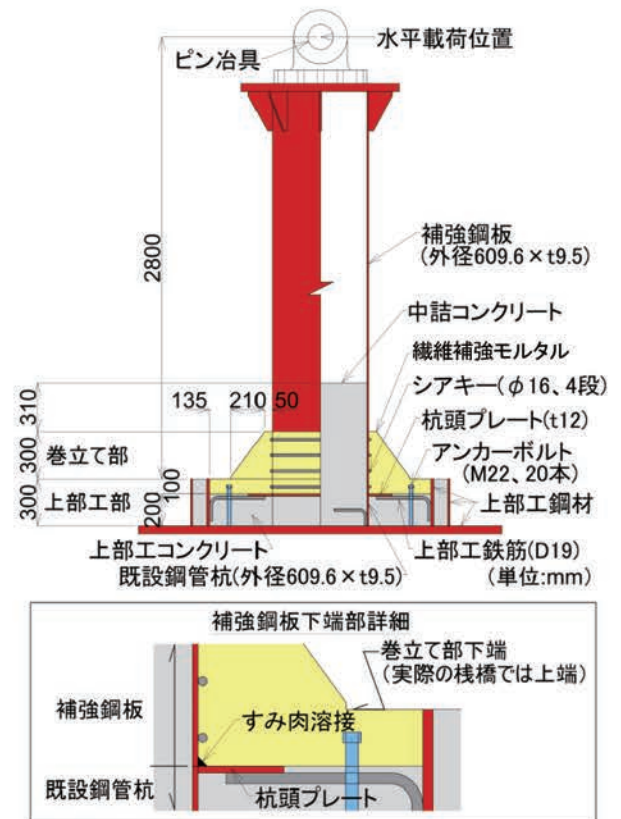
図-7 荷重実験状況の概要

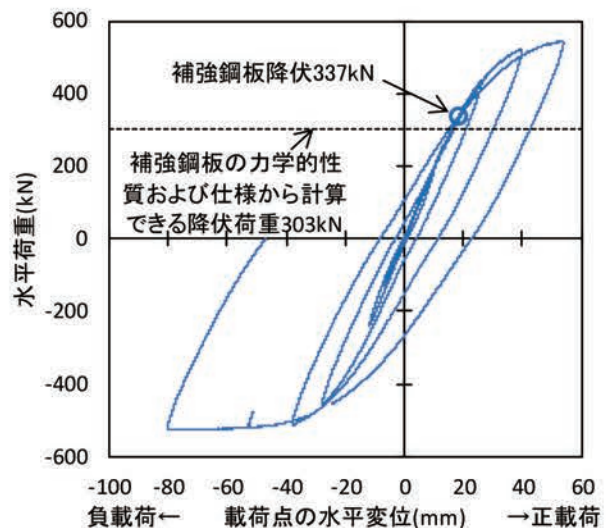
図-9 荷重-変位曲線

水平荷重と荷重点の水平変位との関係を図-9に示す。補強鋼板が降伏したときの実験値は、計算値(本実験で用いた補強鋼板の力学的性質および仕様から算

定できる降伏曲げモーメントとアーム長から計算できる降伏荷重)と同程度で、最大変位時(実験装置の関係で本実験における最大変位は-80mm)まで荷重の低下は認められなかった。なお、この時点で巻立て部上端から高さ70mm程度の位置の補強鋼板圧縮縁が座屈する状況が観察されたが(図-10)、繊維補強モルタル表面に微細なひび割れは発生したものの、巻立て部の破壊は確認されなかった。これは、繊維補強モルタル巻立てによるフープテンション効果が発揮されたためと考えられる。
