### 東北地方太平洋沖地震で被災した防波堤を復旧

2011年3月11日に発生した東北地方太平洋沖地震は、東北・関東の太平洋沿岸の港湾施設に甚大な被害をもたらした。福島県の相馬港も大津波に襲われ、総延長2,730mの沖防波堤の9割が滑動・転倒した。相馬港本港地区防波堤(沖) (災害復旧) 築造工事(その2)は、その被災した防波堤(ケーソン)を撤去し、新設するもの。施工は東洋建設・株木建設 JV が担当している。東洋建設(株)経営管理本部経営企画部の阿部凡海さんが現場を訪ね、志喜屋義春所長(東洋建設)から工事概要などの話を聞き、「我が社の現場」をレポートしてもらった。

工事概要

**工事名** 相馬港本港地区防波堤(沖)(災害復旧)築造工事(その2)  
**工事場所** 福島県相馬市及び相馬郡新地町相馬港内  
**発注者** 国土交通省東北地方整備局  
**工期** 2014年1月28日～2014年12月26日

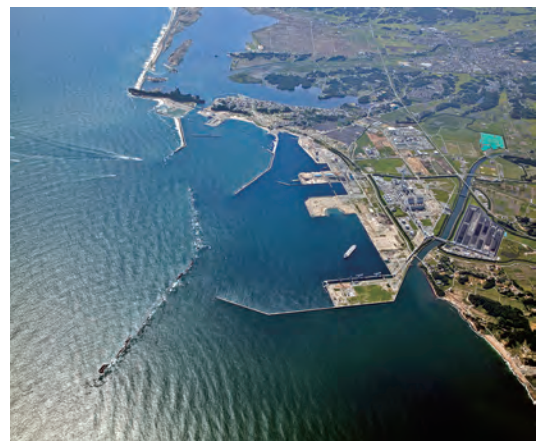
被災後の相馬港

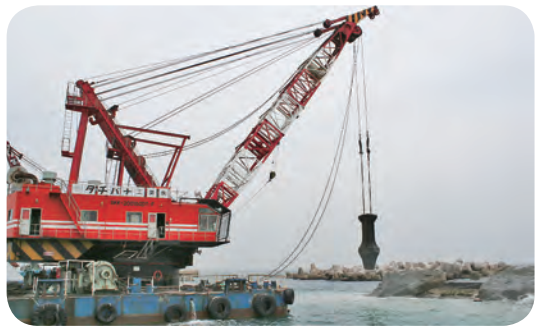
砕岩棒でケーソンを壊している様子

**志喜屋** 被災した防波堤を砕岩棒で壊して撤去する作業は、すでに数カ所の被災港湾で行われています。このため、各種の施工上の情報は得ていますが、その海域の海象条件や作業船(グラブ浚渫船)などによって状況が異なりますので、この方法が最適というのはありません。ケーソンの傾斜や浸水状況なども作業に影響するため、実際の状況を見ながら作業を進めています。この現場では2隻のグラブ浚渫船を投入し、2カ所に分けて45トンと55トンの砕岩棒を使ってケーソンを壊しています。ワイヤやクレーンに大きな負担がかかるため、定期的な点検作業を行い、作業ロスを防いでいます。
