良いコミュニケーションが
 最良の結果生む

3次元モデル活用し出来栄・安全確保に万全期す

工事名 平成27年度御前崎港防波堤(西)築造工事
工事場所 静岡県御前崎市
発注者名 国土交通省中部地方整備局
工期 2015(平成27)年7月3日～

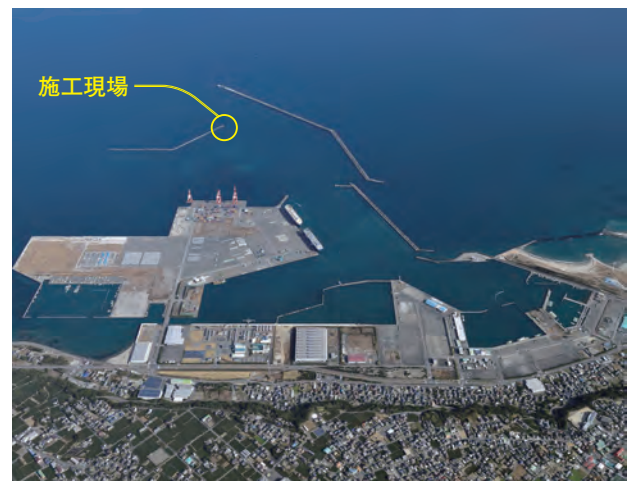
御前崎港防波堤(西)築造工事の施工位置図
 提供：静岡県御前崎港管理事務所

設ブロックの撤去や浚渫、新しいブロックの設置などを行っています。港内にある泊地の静穏度を確保するとともに、万が一津波が押し寄せた場合に港を守り、被害を軽減する目的もあります。施工延長は約150mで、工事は既設の消波ブロックなどを撤去した後、海底の浚渫や洗掘防止材の敷設を行い、続けて根固ブロックや被覆ブロック、消波ブロックを設置していきます。

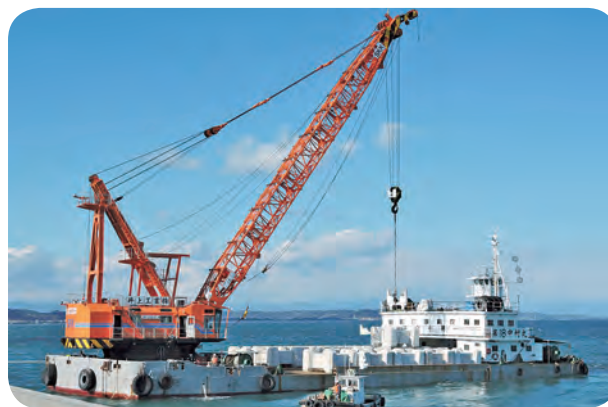
現場据付に向けたブロック積み出し作業の様子

吉富 工期は昨年7月から今年3月末までの約9ヵ月間で、2月5日からブロック据付作業が本格化しました。海底の浚渫は濁りが出ないように細心の注意を払って作業を進め、ブロック据付では根固ブロックを109個、被覆ブロックを大小合わせて649個マウンドに設置し、さらにいったん撤去した127個の消波ブロックも再設置する計画です。

大きな被覆ブロックをクレーンで船に積み込む作業を間近で見学しました。根固ブロックと被覆ブロックを既設防波堤の周りに据え付けると説明を受けましたが、その場では具体的な作業をうまくイメージできませんでした。けれども現場の若手社員の方が立体的な完成イメージをパソコンで作成されており、事務所でいろいろな角度から見たり、拡大したりしながら説明していただいたので、知識のない私でも海中にブロックを据え付ける際のご苦労や曲線部分の難しさなどを容易に理解することができました。現場では、快晴であっても強風や波の高さによって、作業ができない日も少なくないと聞き、海上工事ならではの苦労だと感じました。現場に訪れる機会は減多になく、今回の現場見学は貴重な体験になりました。(海老原千秋)
