工事名 令和2年度下関港海岸(山陽地区)水門  
築造工事(新川水門)

# 我が社の現場紹介

令和2年度下関港海岸(山陽地区)  
水門築造工事(新川水門)  
施工 東亜建設工業株式会社

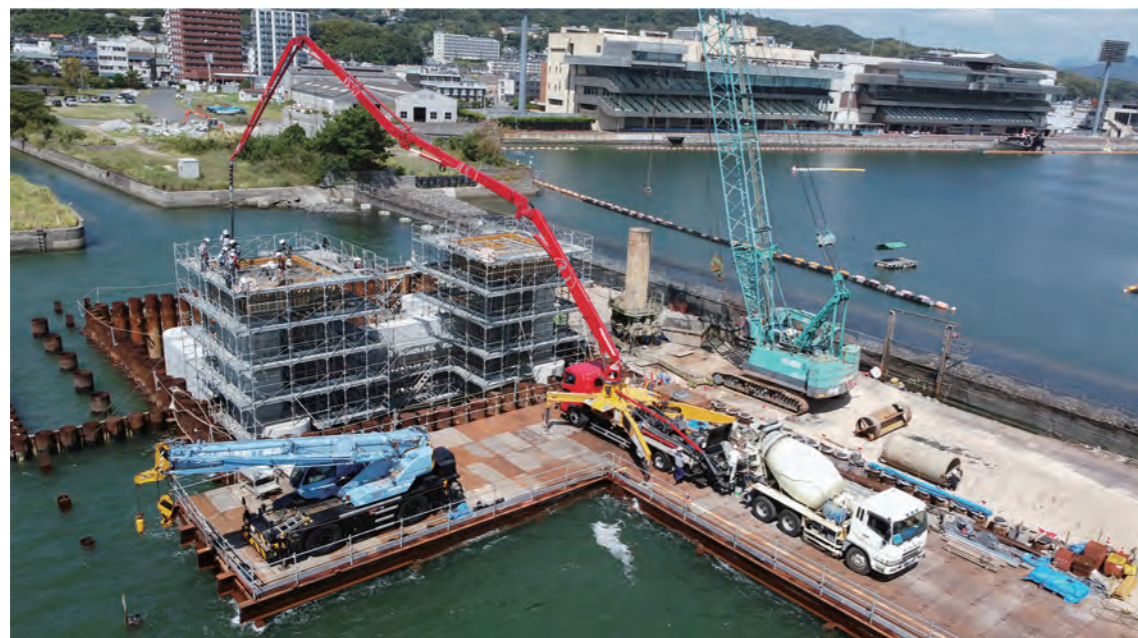
狭あいな作業エリアで躯体建造工(水門本体コンクリート打設)と取り付け護岸工(先行削孔)を同時に進めた

**小野** 狭あいな施工現場で仮置きヤードを確保するため、仮棧橋を延伸して海上に作業

構台を設けたのに加え、陸上部の施工でも資材台船を使うことで複数の工種を同時に進め、工期の短縮を図っています。今後も水門設備の設置工事や杭打船による護岸工事などを同時進行させながら、高品質な構造物を工期内に引き渡したいと考えています。複数工種を同時に進める分、施工管理は複雑になります。そこでこの現場ではICT(情報通信技術)を積極的に導入することで、さまざまな課題を克服しています。

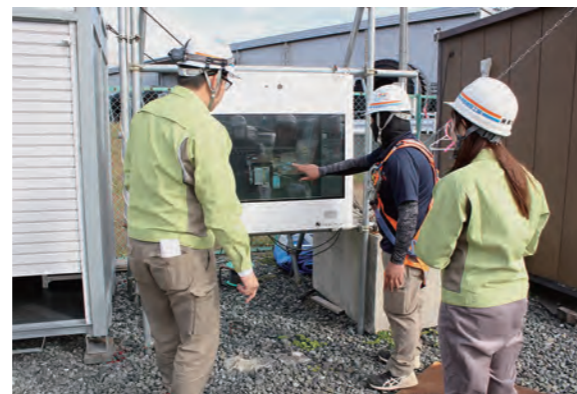
デジタルサイネージは朝礼やラジオ体操にも活用

**小野** 施工管理には私を含め4人の社員で当たっていますが、各自がiPadを携帯し、業務分担を「見える化」することでスムーズな連携を実現しています。現場では、工事に伴う振動や、風速・雨量といった計測値のほか、既設構造物の動態観測の数値をWEB上でリアルタイムに確認できるシステムを導入し、それらが警戒基準値に達した場合にはスマートフォンに警報が通知されるようになっています。測量にはドローンを活用、収集した点群データから正確な設計数量を算出し、発注者との協議に役立っています。安全対策では、トークナビという音声ガイダンスによる指差し呼称や吊り荷作業時の玉掛警報装置による人払いなどを実行。施工区域周辺にはWEBカメラを設置し、発注者や支店の関係者、さらに近隣企業にもIDを付与していつでも現場の状況が確認できるようにしています。なかでも重宝しているのがデジタルサイネージ(電子掲示板)です。資材の搬入経路や時間、重機の配置などが視覚的に確認でき、近接工事との調整なども理解しやすく好評です。
