我が社の現場紹介

02国補高潮第02-06-002-0-004号
水門上部工事
施工 株木・菅原特定建設工事共同企業体

工 事 名 02 国 補 高 潮 第 02-06-002-0-004 号
水門上部工事
発 注 者 茨城県
担当事務所 茨城県茨城港湾事務所大洗港区事業所
施 工 者 株木・菅原特定建設工事共同企業体
施工場所 茨城港大洗港区海岸 東茨城郡大洗町
磯浜町地先
工 期 2021年2月20日～2023年2月28日

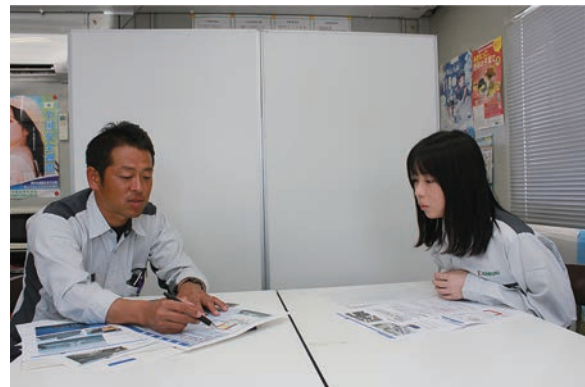
作業工程を説明する

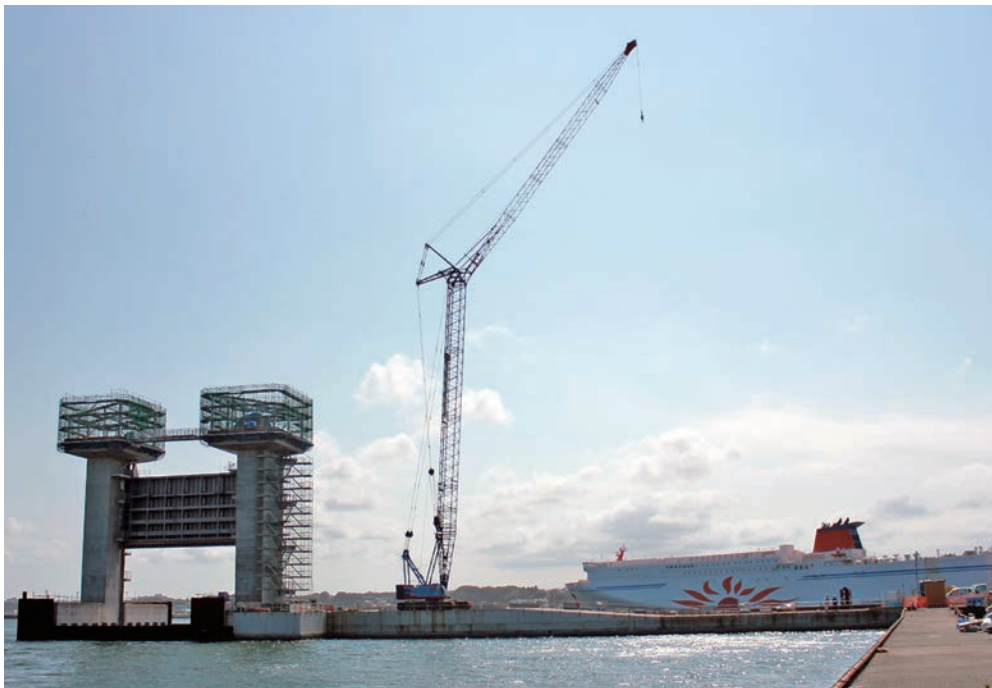
遠景(ひときわ目立つ水門が姿を現す)

長谷川 陸地から続く北波除堤を作業用地にして、全体高さ約37m、幅20mの水門を新設する工事です。このあたりの水深は6～7mあり、水門を航行する漁船の大きさなどを考慮して決められた高さ・幅員です。他社施工の下部工上端に作業用構台としてのプレガーター栈橋を掛けて船上作業をなくし、南北2本の門柱を現場打ちコンクリートで構築しました。門柱の高さは23mです。当初、南側の門柱は海上にSEP船(自己昇降式作業台船)を設置しての工事を想定していました。北側は陸上からの工事となり、南北2本の門柱設置工事が同時に進められるので、工期が短く済むという見込みからの発想です。ところがSEP船は非常に特殊な作業船のため国内に少なく、手配が困難です。もともと海上工事というのは海象気象の影響を受けやすく、水門のような高い精度が求められる工事には不向
