# あの頃、思い出の現場

釜石港湾口防波堤沈下板設置工事

## オールウエイズ・オン・デッキ

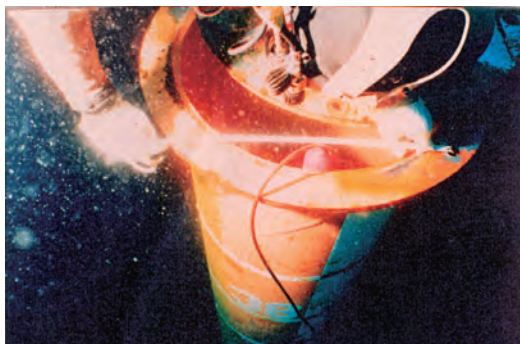
防波堤の捨石マウンドの沈下が予想される場合、施工時に沈下板などで沈下量を測定し、最終的な余盛り量を決定する。最大水深63m、マウンド厚30m以上もある世界最深の防波堤「釜石湾口防波堤工事」（岩手県釜石市）では、その沈下板のロッドが直径70cm、長さ39mの巨大な鋼管製だった。

上写真: 釜石港湾口防波堤(被災前)  
下写真: 沈下板の頭部。この位置を測り、沈下量を調べている。

米所長になったのですが、ちようどその時、この巨大な沈下板が台風の影響で折れ、発注者からその修復を依頼されたのです。

「管をつなぐフランジのところが折れていました。折れた部分のフランジは少し

深海の潜水技術は当時も確立されていたため、すぐに深海専門のダイバーを呼んで調査すると、水深約50mのところでもロッド(管)が折れ、海底に転がっていた。

「どうやってこれをつなぎ合わせるか。検討した結果、折れた側のフランジ部分に円錐状の突起物を取り付け、それをクレーンで吊って下側の管に入れ込み、すぐにボルトで締めるという施工方案を考えた。

「いろいろな方法を考えたのですが、結局水中カメラを沈下板の近くに設置し、クレーン船のオペレータが画像を見ながら操作して、管をつなぐことにしました」。
