安全部会の活動報告

社団法人 日本埋立浚渫協会 施工委員会 安全部会

3. 水中位置測定装置の開発の現況

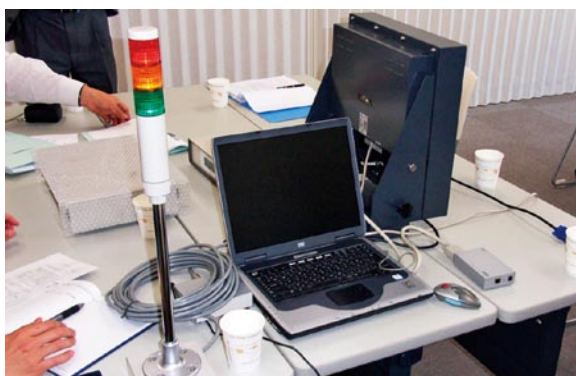
① 水槽試験（2008年8月）

（株）カイジョーソニック本社内水槽を用いて製作した実用機の基本機能を確認しました。

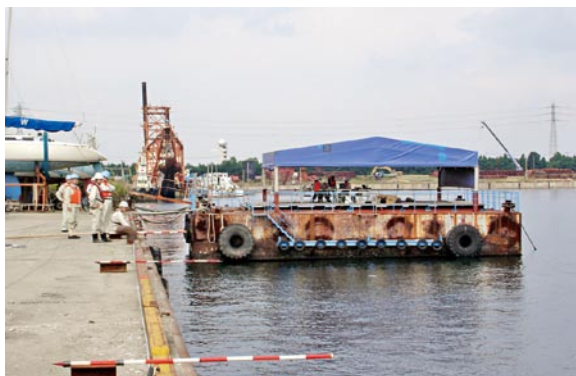
② 千葉港（袖ヶ浦地区）での確認（2008年10月）

岸壁と接岸している台船を利用して海域での基本機能を確認しました。
